# Rapport

Accident survenu le **9 décembre 2010**  
à **Tourrettes-sur-Loup (06)**  
à l'**hélicoptère Robinson R22**  
immatriculé **G-CBVL**

**BEA**

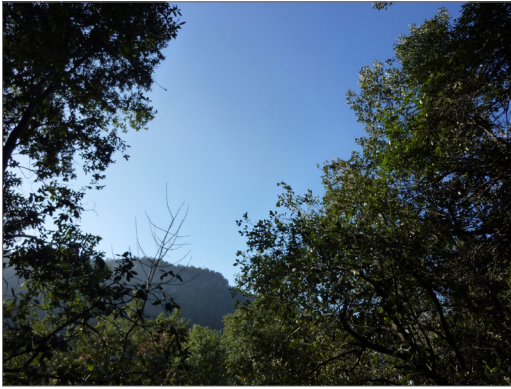
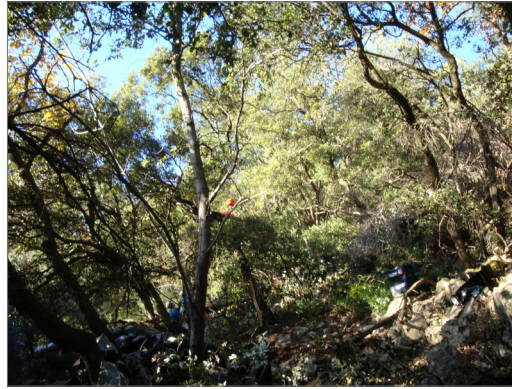
L'accident s'est produit dans une zone boisée à environ deux kilomètres au Sud-Ouest de la commune de Tourrettes-sur-Loup, entre la route départementale 2210 et la route de la Colle-sur-Loup. Le site, situé à 220 mètres d'altitude, est très escarpé.

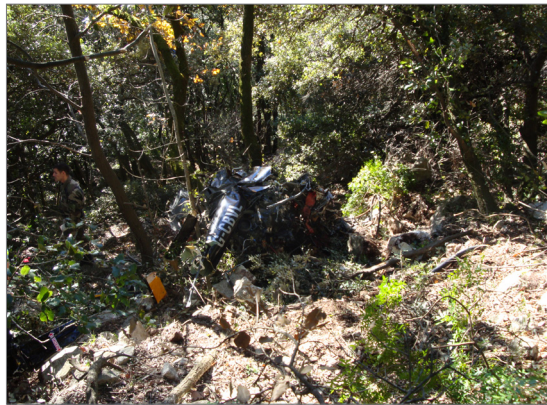
L'hélicoptère est totalement détruit. La partie principale repose au pied d'un arbre. Un morceau de pale est retrouvé 30 mètres en amont tandis qu'une partie des patins d'atterrissage se situe à environ 30 à 40 mètres en aval.

L'observation du site et de l'épave montre une forte énergie verticale à l'impact. Aucun élément observé ne montre d'énergie horizontale, ni de rotation des rotors principal et anti-couple.

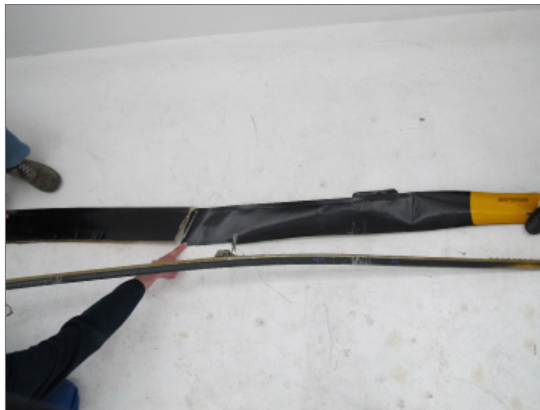
Photo reconstitution pale

Une des deux pales du rotor principal a été reconstituée avec une partie prélevée sur l'épave et le tronçon récupéré en décembre 2011. Les deux parties de la pale sont jointives. L'examen des impacts présents sur son bord d'attaque montre que la pale est entrée en collision avec la partie avant du patin gauche et la verrière. Ce contact n'est possible qu'après la divergence du plan de rotation du rotor principal suite à la rupture de la butée basse des pales principales.
