Heurt du fuselage avec la piste lors de l'atterrissage de nuit

Aéronef	Avion McDonnell Douglas MD-81 immatriculé OY-KHP
Date et heure	6 février 2010 à 18 h 25 UTC ⁽¹⁾
Exploitant	Scandinavian Airlines System (SAS)
Lieu	AD Grenoble-Isère (38)
Nature du vol	Transport public Service non régulier international de passagers
Personnes à bord	CDB (PNF) ; Copilote (PF) ; 4 PNC ; 127 passagers
Conséquences et dommages	Partie arrière du fuselage fortement endommagée

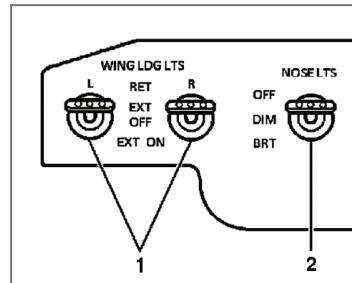
Le sélecteur des phares de la roulette de nez a 3 positions.

- Position OFF : phares éteints
- Position DIM : phares allumés, basse intensité
- Position BRT : phares allumés, forte intensité

D'après les témoignages des pilotes, les équipages de SAS sont incités à utiliser de préférence les phares en position « DIM », car le taux d'usure des phares en position « BRT » est important. La majorité des atterrissages de nuit se font avec les phares en position « DIM ». Cependant, le manuel d'exploitation laisse à l'équipage l'appréciation du niveau d'éclairement le plus adapté aux conditions extérieures.

Les phares d'atterrissage étaient réglés sur le niveau d'éclairement le plus bas (position « DIM »). L'habitude d'utiliser les phares dans cette position a certainement contribué à ce quell'équipage ne décide pas d'augmenter l'intensité de leurs phares, alors qu'il en avait la possibilité. L'éclairement maximal aurait sans doute permis d'améliorer la perception de distance et de hauteur par rapport à la piste en courte finale.

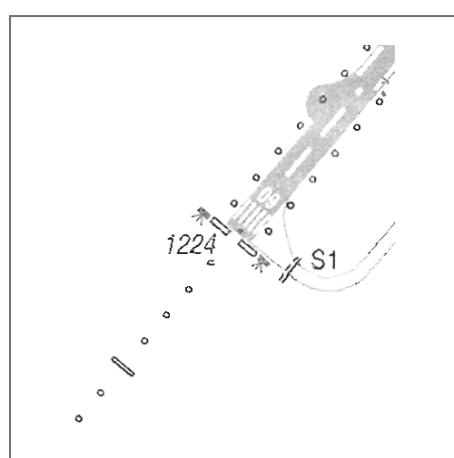
Symbolologie présentée sur la carte d'aérodrome du SIA

Le dispositif lumineux de l'aérodrome de Grenoble est un dispositif lumineux d'approche simplifié. Il s'étend sur une longueur de 420 mètres et dispose d'une barre transversale d'approche située à 300 mètres du seuil de piste, comme indiqué sur la carte d'aérodrome publiée par le SIA.

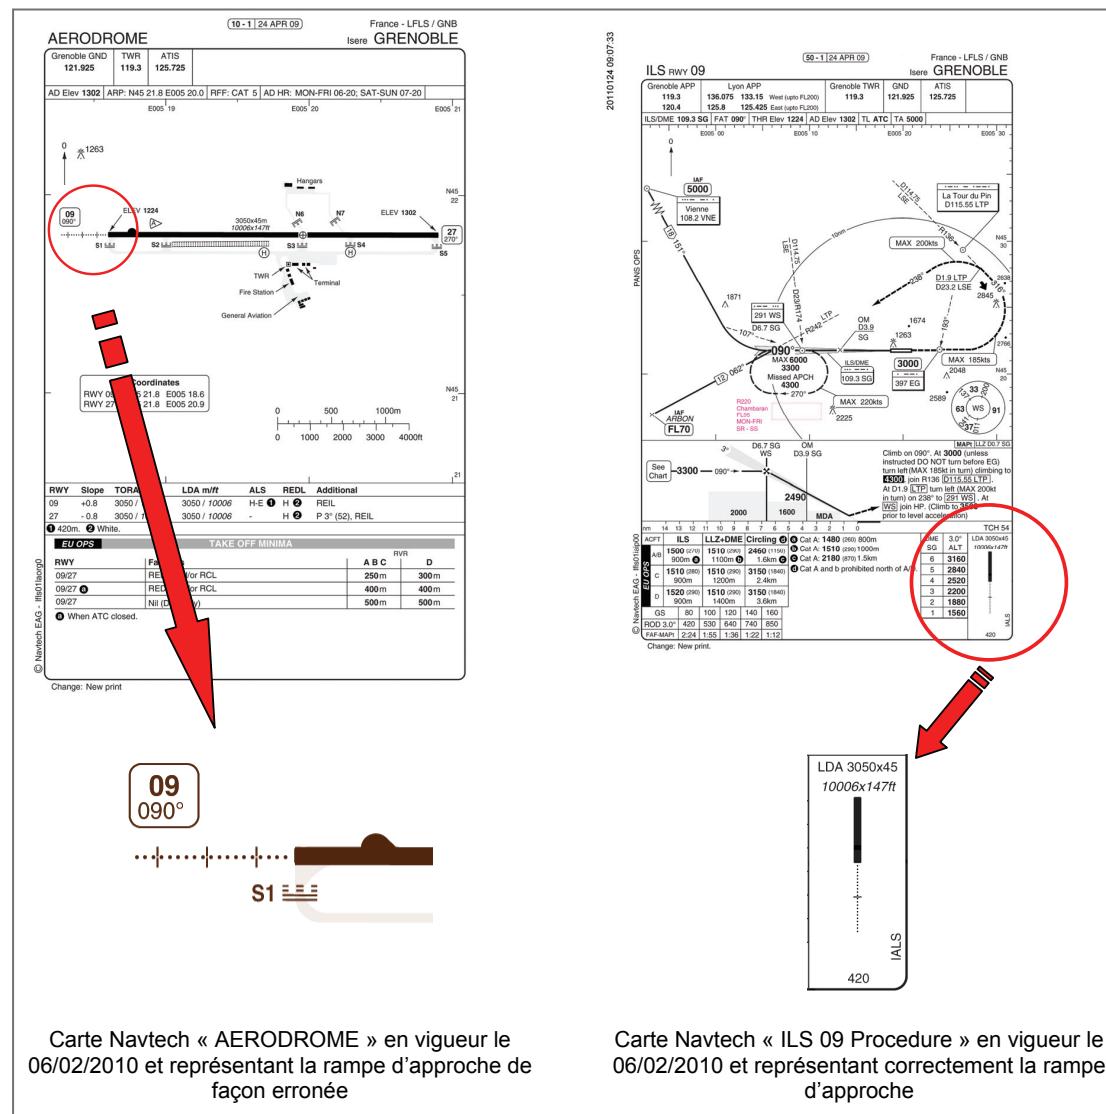
Le jour de l'accident, la carte « AERODROME » de Navtech EAG indiquait que la rampe d'approche était d'au moins 900 m et disposait de 3 barres transversales, alors qu'en réalité la rampe d'approche ne fait que 420 m et ne dispose que d'une seule barre transversale.

En revanche, la carte « ILS 09 Procedure » représentait correctement le balisage lumineux d'approche.

Lors de la préparation de l'approche, l'équipage a consulté sa carte d'aérodrome de Grenoble-Isère, qui représentait de façon erronée le type de rampe d'approche pour la piste 09. Il a été surpris par la longueur de la rampe d'approche, qu'il pensait être d'au moins 900 m avec 3 barres transversales.

Depuis cet accident, cette incohérence a été corrigée par Navtech.

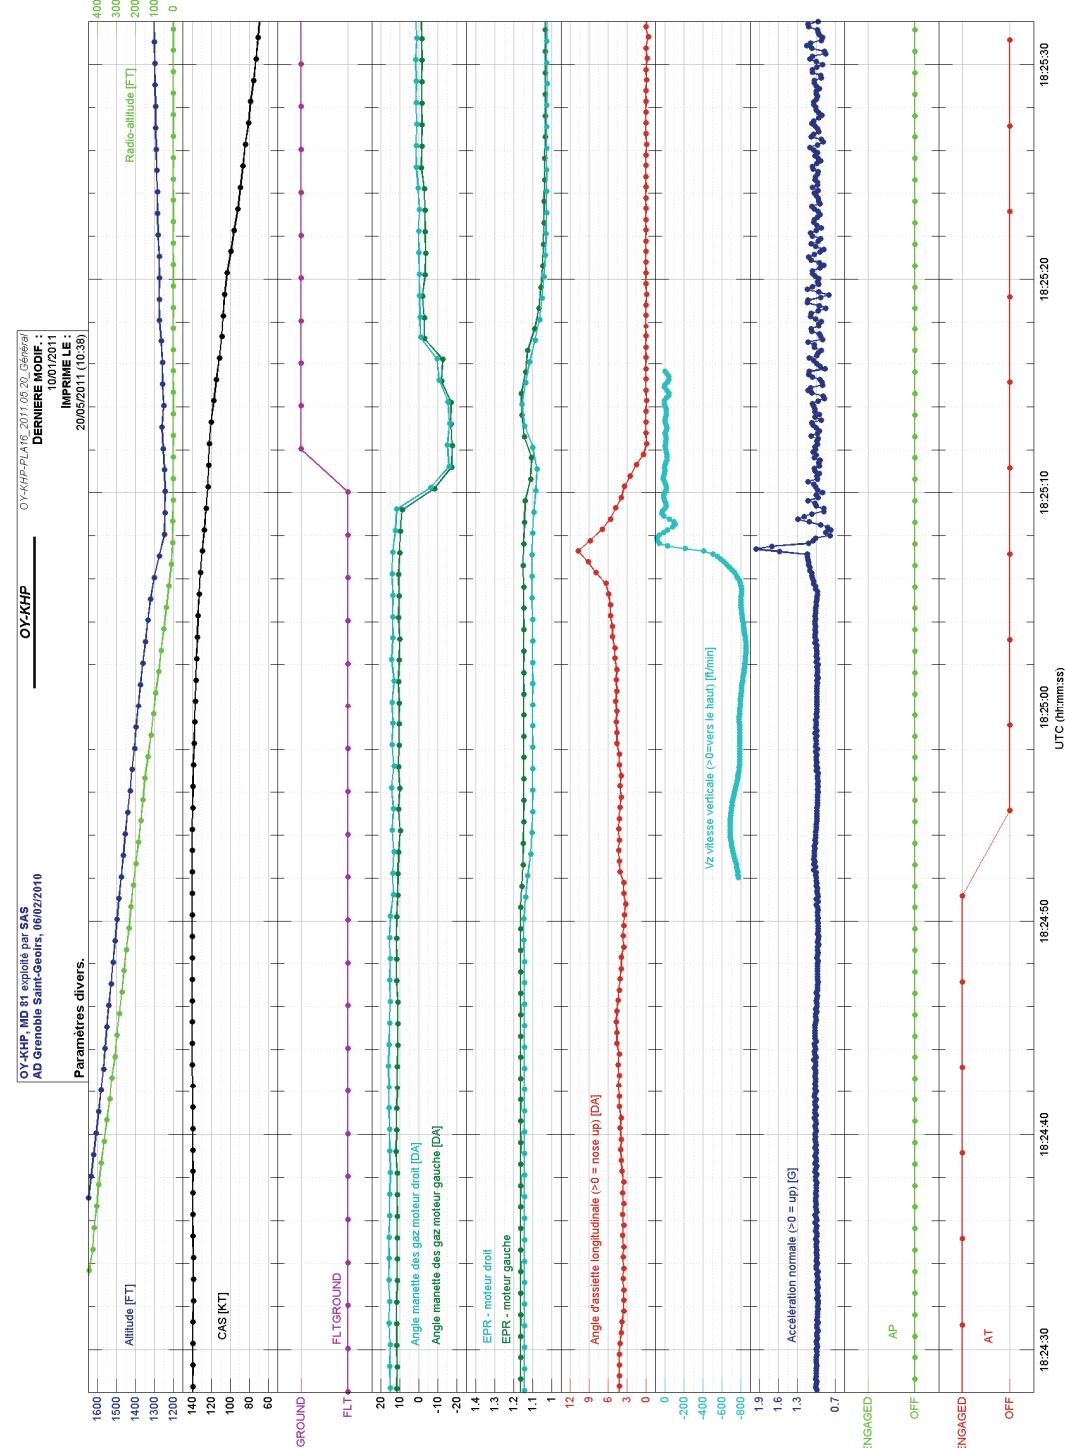
Graphe de paramètres FDR

Au passage des 100 ft, l'IAS commence à diminuer et passe en dessous de Vapp. Le taux de descente augmente et atteint 850 ft/min. L'assiette longitudinale est de 4° à cabrer et commence légèrement à augmenter.

A une hauteur de 30 ft, l'avion passe légèrement sous le plan de descente et l'IAS est de Vapp - 4 kt.

A une hauteur de 15 ft, la gouverne de profondeur est actionnée brutalement à cabrer entraînant une augmentation rapide de l'assiette longitudinale.

Deux secondes plus tard, l'arrière du fuselage touche la piste, avec une assiette longitudinale de 10,7°. Les traces laissées sur la piste indiquent un point de contact 166 mètres avant la zone de toucher des roues. La valeur de l'accélération verticale atteint un maximum de 1,95 g. Deux secondes plus tard, les manettes de poussée sont ramenées vers l'arrière et les inverseurs de poussée sont déployés. L'avion roule ensuite jusqu'au parking.

Elle montre que l'avion se trouve sur le plan de descente à 3° jusqu'à environ 250 ft. Puis il passe légèrement au-dessus du plan et suit une trajectoire parallèle au plan de descente nominal. Enfin, à environ 90 ft, la trajectoire s'infléchit puis passe légèrement sous le plan à 30 ft. Aucun arrondi n'apparaît sur la trajectoire.
