Rapport

Accident survenu le **1^{er} mars 2010**
à **Bagram (Afghanistan)**
à l'**avion Airbus A300 B4**
immatriculé **TC-ACB**
exploité par **ACT Airlines**

Bureau d'Enquêtes et d'Analyses
pour la sécurité de l'aviation civile

Rupture du train principal gauche lors de l'atterrissage, sortie latérale de piste

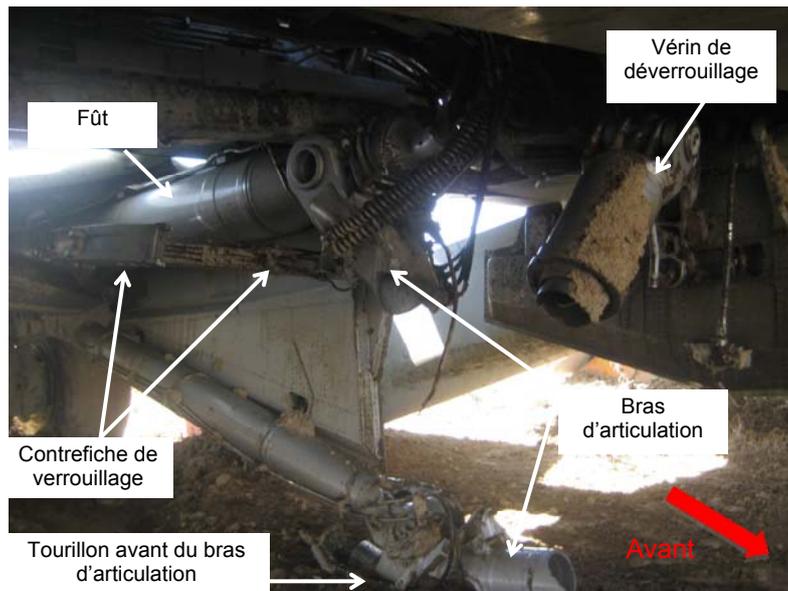
L'équipage effectue son approche à la vitesse minimale autorisée. Pendant le freinage le train principal gauche s'affaisse vers l'arrière. L'avion sort de piste à gauche et s'immobilise sur une bande de terre 2 000 mètres après le seuil de piste.

Vue du train principal gauche replié vers l'arrière

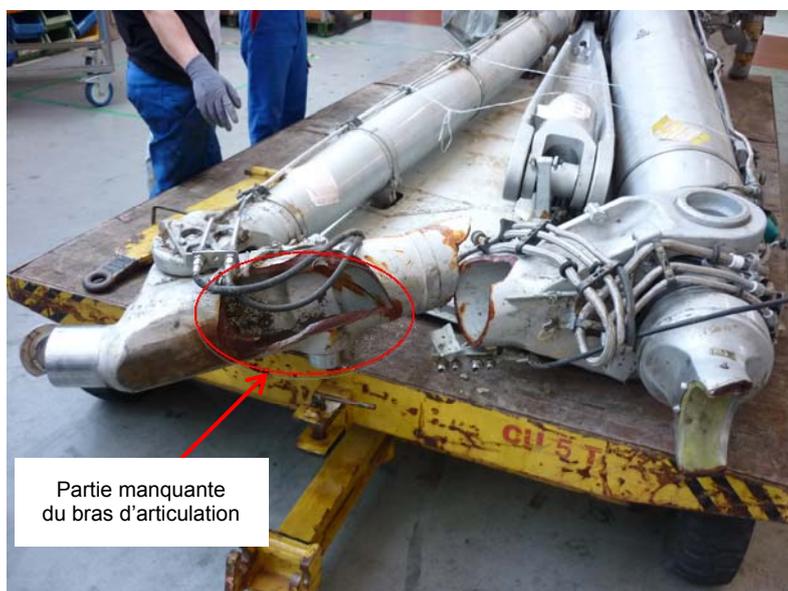
Train principal gauche à la réception chez Messier-Bugatti-Dowty

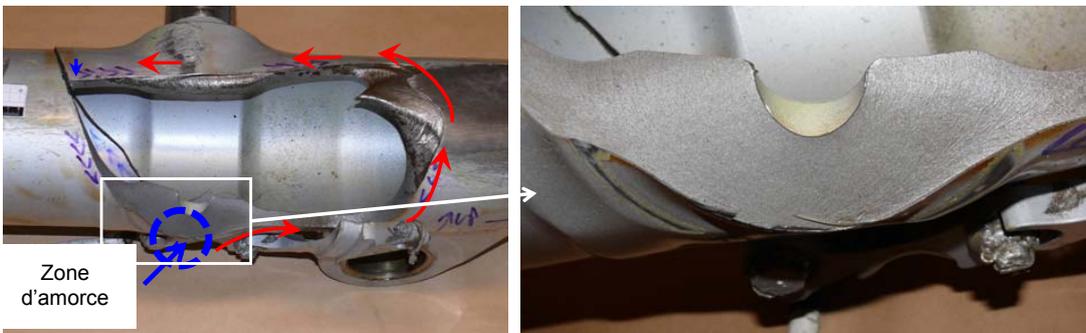
Les examens complémentaires réalisés en laboratoire ont montré que le bras d'articulation s'est rompu après l'apparition d'une fissuration en fatigue dont l'amorce est située dans le congé de raccordement du tourillon latéral interne. La zone d'amorce est matée, ce qui rend impossible l'identification de l'origine précise de la fissuration et l'estimation du temps de propagation. Les indices de fatigue sont néanmoins visibles en fin de propagation et permettent d'estimer la profondeur de la fissure à 1,9 mm.

La rupture finale du bras d'articulation, de type hélicoïdale, indique une rupture probable lors de la rentrée du train, phase de sollicitation maximale en torsion du bras d'articulation.

Localisation de la zone d'amorce (flèche bleue) et rupture finale hélicoïdale (flèches rouges)

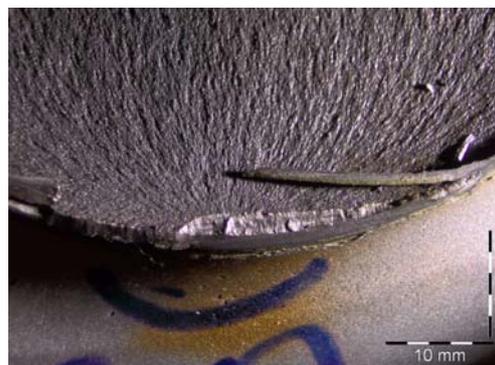
Vue macroscopique de la zone d'amorce

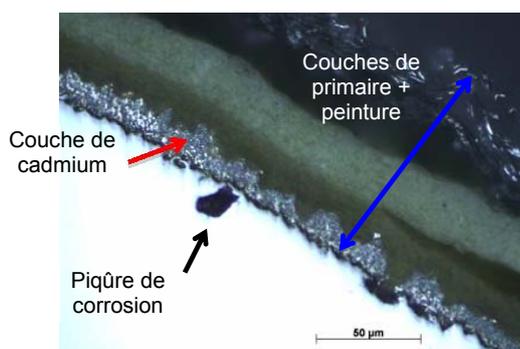
- ❑ la présence de piqûres de corrosion sous les couches de cadmium et de peinture, d'une profondeur maximale de 22 μm ;
- ❑ un dépôt de cadmium irrégulier en épaisseur (épaisseur maximale observée de 10 μm), voire manquant, ce qui ne correspond pas aux spécifications du constructeur (l'épaisseur doit être comprise entre 10 et 15 μm) ;
- ❑ la présence de particules de corindon incrustées dans les piqûres de corrosion et en surface du bras. Ces particules proviennent de la phase de sablage du processus de cadmiage (voir tableau figurant en annexe).

Coupe micrographique du tourillon interne du bras d'articulation

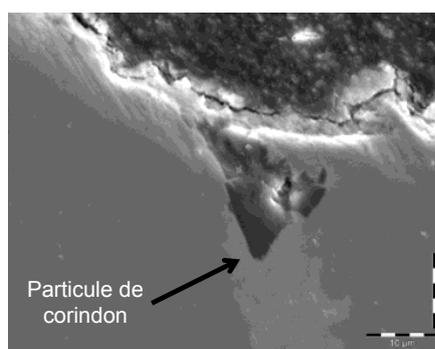
Particule de corindon incrustée en surface du tourillon interne du bras d'articulation

Les particules de corindon observées à la surface des pièces du train témoignent d'une opération de rinçage insuffisante lors de la préparation avant cadmiage. Ce défaut a été observé sur une pièce identique, dont la maintenance avait été faite dans un autre atelier (MRO) et pour laquelle le dépôt de cadmium était conforme aux spécifications du constructeur (Messier). La présence de grains de corindon n'empêche donc pas le dépôt d'une couche de cadmium conforme aux spécifications. Ceci exclut a priori la contribution des grains de corindon dans le scénario de rupture.

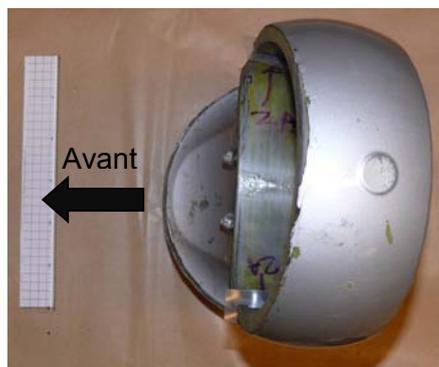
La rotule assurant la fixation du fût à la structure de l'avion est rompue par surcharge. Les déformations sont cohérentes avec l'effacement du train vers l'arrière.

Rotule reconstituée, déformations vers l'arrière
