Rapport

Incident grave survenu le **7 septembre 2010**
à **Lyon (69)**
au **Boeing 737-400**
immatriculé **TC-TLE**
exploité par **Tailwind Airline**

BEA

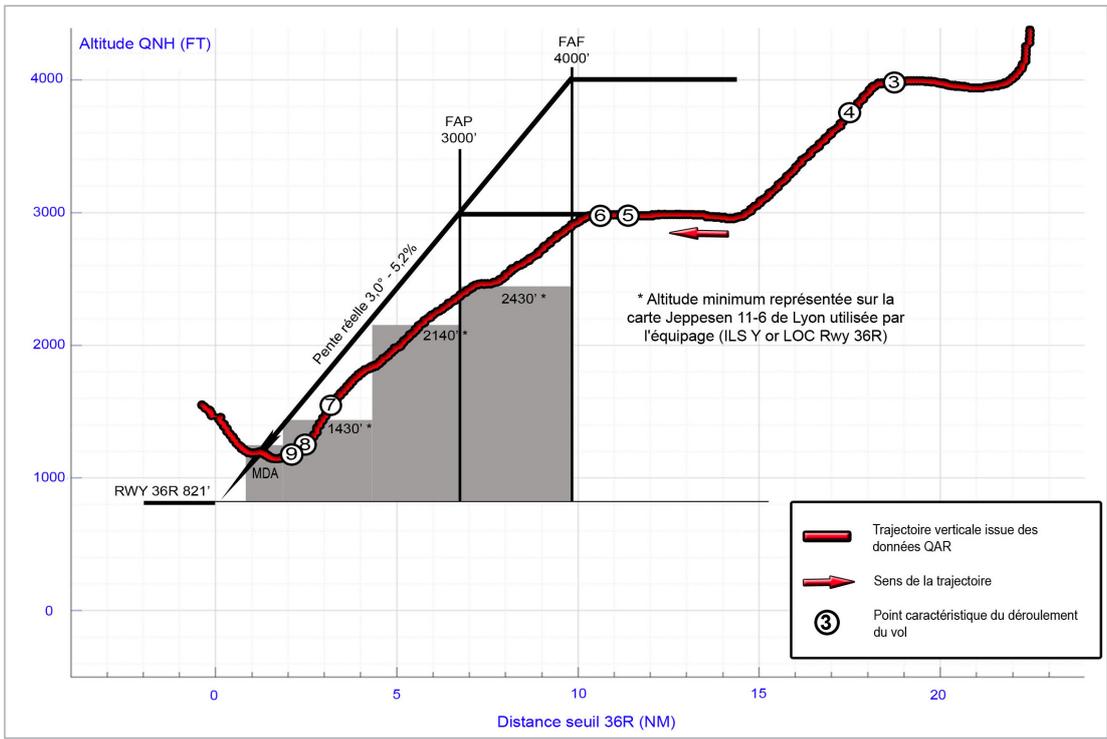
Figure 1 : trajectoire dans le plan vertical

Note : les numéros mentionnés ci-dessous après les instants du vol font référence aux positions indiquées sur les figures 1 et 1bis ci-après.

Toute la descente finale a été effectuée sous le profil d'approche publié.

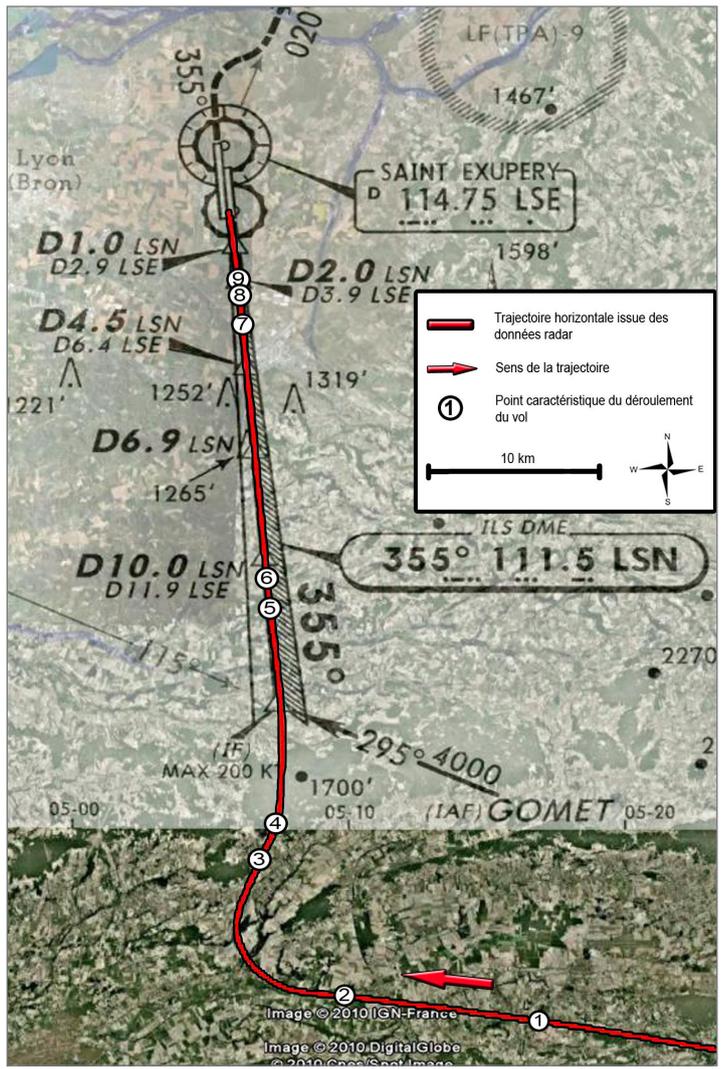
Figure 1 bis : trajectoire dans le plan horizontal

A 17 h 03 min 22^②, l'équipage signale qu'il approche du localizer. Son cap est de 270°. Le contrôleur lui demande de virer au cap 020° et d'intercepter le localizer. L'avion débute son virage au moment où il croise le localizer, puis s'établit au cap demandé.

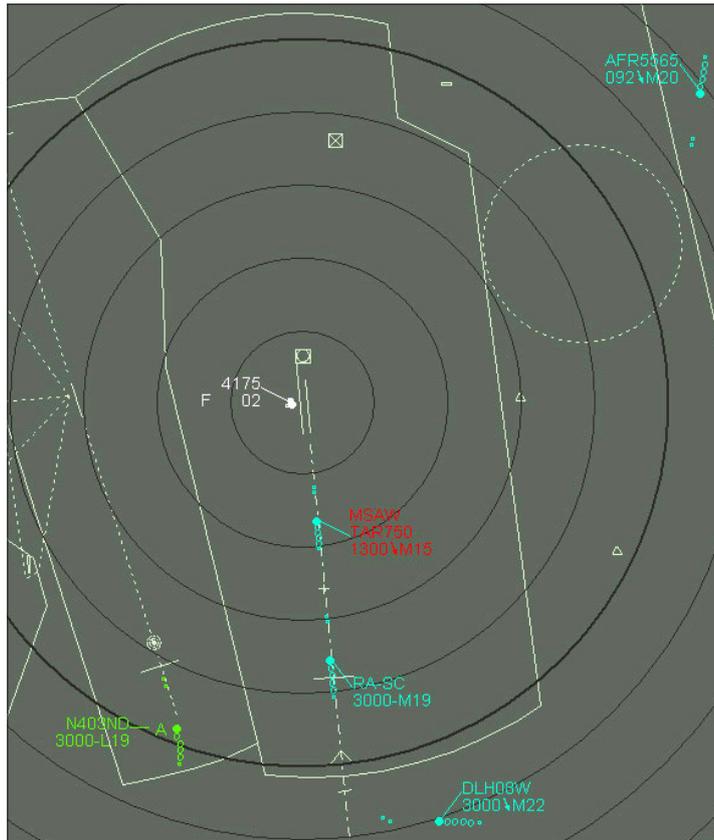
Figure 2 : extrait de la restitution radar de l'événement

Le principe de ce dispositif consiste à calculer une position extrapolée à environ 35 secondes de la piste radar. Cette position est ensuite comparée à un modèle numérique de terrain et à une base de données d'obstacle. Si la position extrapolée se situe à une hauteur inférieure à un certain seuil par rapport au sol ou aux obstacles, respectivement 300 ft ou 600 ft pour l'une et l'autre des deux hypothèses d'extrapolation, une alarme est générée. Elle est alors présentée sur tous les écrans radar de la salle IFR et de la vigie sauf si elle se situe dans des zones d'inhibition définies visant à éviter des alarmes non pertinentes. L'ensemble de l'étiquette de la piste clignote en rouge et blanc alternativement. Une alarme sonore « Alarme relief » est également émise.

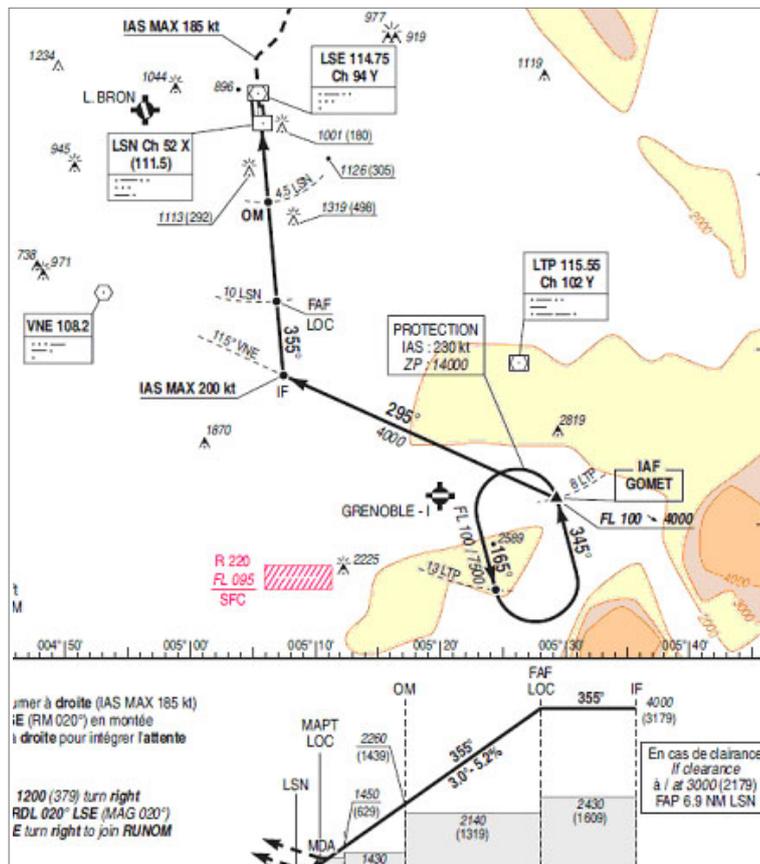
Figure 4 : extrait de la fiche AD2 LFLL IAC10, décrivant la procédure « ILS y [...] ou LOC 36R »

- l'approche depuis le repère d'approche initial GOMET, « ILS y [...] ou LOC 36R », prévoit une descente à 4 000 ft minimum, altitude du palier de l'approche intermédiaire. Le repère de descente finale est situé à 10 NM du DME LSN. Un encadré précise « En cas de clairance à 3 000 ft, FAP à 6.9 NM LSN », comme l'illustre l'extrait suivant (c fiche complète AD2 LFLL IAC 10 en annexe 2) :

La MDA publiée pour l'approche LOC 36R est de 1 250 ft. L'altitude du seuil est de 821 ft.

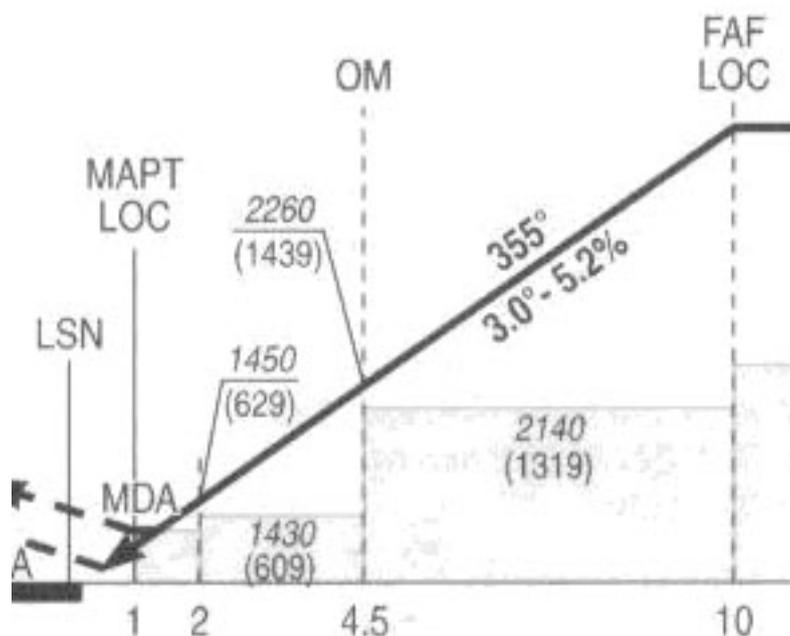
Figure 6 : segment d'approche finale

- ❑ le segment FAF – OM bénéficie d'une MFO de 90 m conduisant à l'altitude minimale de 2 140 ft. L'obstacle pénalisant est situé entre le FAF et le FAF amont⁽⁶⁾, c'est à dire à une distance légèrement supérieure à 10 NM du seuil ;
- ❑ le segment OM – 2 Nm bénéficie d'une MFO de 75 m conduisant à l'altitude minimale de 1 430 ft. L'obstacle pénalisant est situé entre l'OM et l'OM amont, soit à un peu plus de 4,5 NM du seuil.

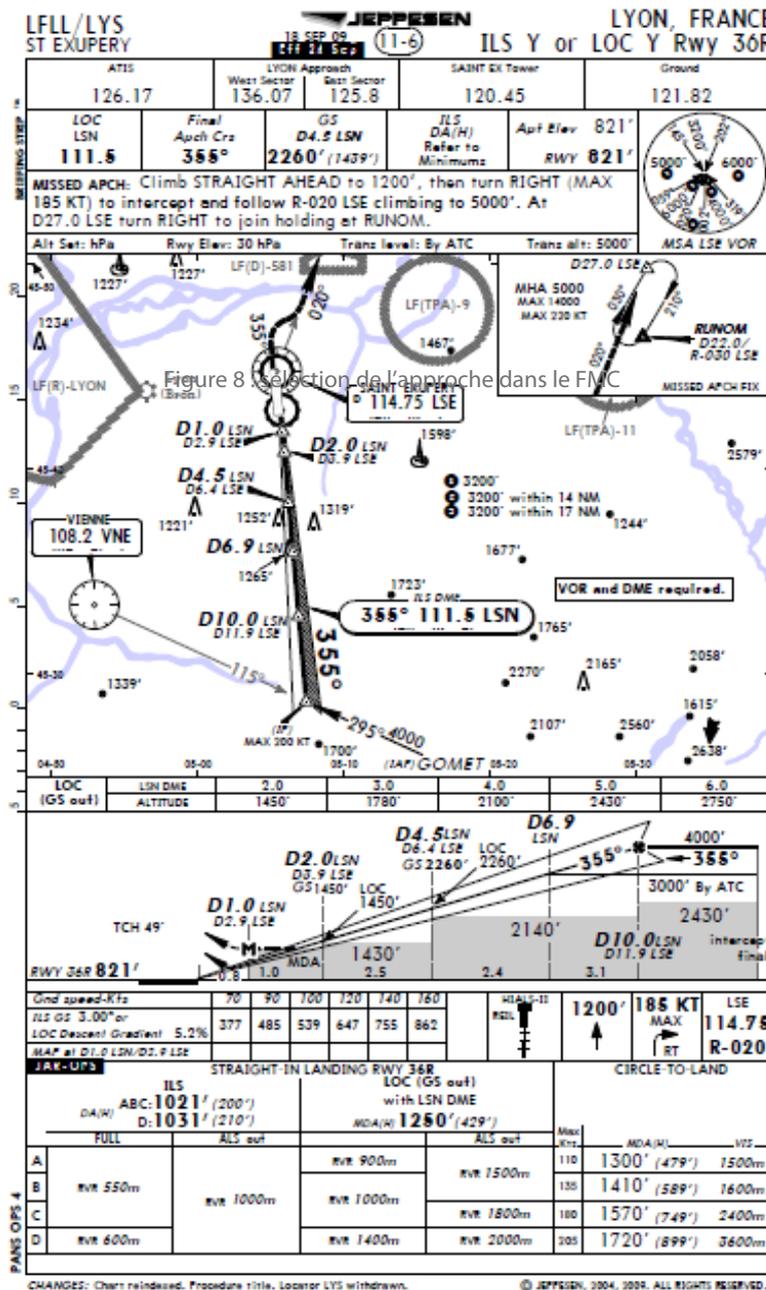
Figure 7 : carte d'approche utilisée par l'équipage. Le glossaire Jeppesen indique que le symbole (croix), utilisé ici à l'intersection du palier à 4 000 et de la finale, désigne un FAF

- ❑ l'équipage a exploité l'information ATIS Y, et a noté l'indisponibilité du glide ;
- ❑ il s'est préparé pour une approche « ILS y or LOC y RWY 36 R » en utilisant le volet de procédure Jeppesen 11-6 ci-après, avec une MDA de 1 250 ft définie pour la procédure sans glide ;
- ❑ deuxième dans la séquence d'arrivée, il a reçu l'instruction d'intercepter le localiser de la piste 36R, puis a reçu l'instruction « clear to app RWY 36 R LOC » ;
- ❑ l'équipage était conscient des conditions météorologiques ;

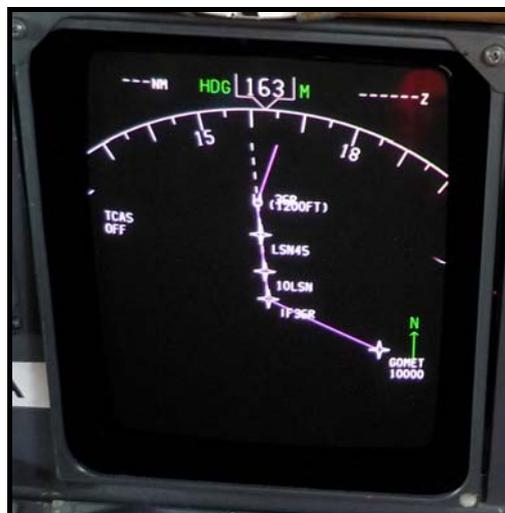
Figure 9 : présentation de l'approche sur l'EHSI

En conclusion, l'approche est construite avec le repère de descente finale à 4 000 ft et 10 NM.
