Collision avec un arbre en fond de vallée avec le moteur tournant, collision avec le sol

Aéronef Planeur motorisé Schleicher ASH 25 E	Immatriculation D-KKYB	Exploitant Club
Date et heure¹ Jeudi 30 juin 2011 à 21 h 34	Lieu Savournon (05)	Conséquences Pilote et passager décédés, aéronef détruit

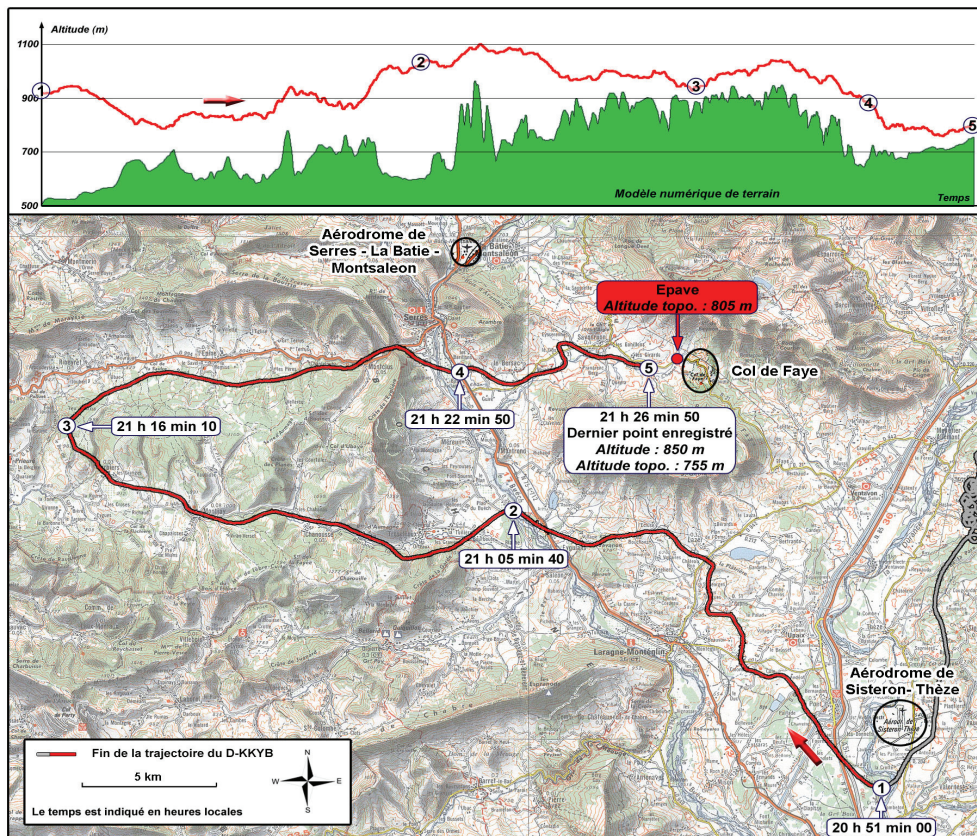
Vers 21 h 05 (point 2, voir trajectographie ci-dessous), il pénètre dans une vallée qu'il survole à faible hauteur. Il en sort vers 21 h 22 (point 4) au niveau de la ville de Serres puis, moteur tournant, poursuit le vol dans une vallée montante qui mène au col de Faye. Il survole un champ sur lequel un atterrissage de précaution est possible. A l'approche du col en vol rectiligne, le motoplaneur heurte un arbre avec l'aile gauche puis entre en collision avec le sol en contrebas dans le lit d'une rivière asséchée.

Lorsqu'il est sorti de la vallée à faible hauteur, le pilote n'était plus en mesure de rejoindre directement l'aérodrome de Serres car les performances du moteur ne permettaient pas de prendre la hauteur nécessaire pour s'affranchir du relief, des turbulences et des vents rabattants. A proximité de la ville (point 4), de nombreux champs auraient permis un atterrissage en campagne.

La fin du vol s'est déroulée en fond de vallée, à basse altitude, à une heure proche de la nuit aéronautique et dans des conditions aérologiques défavorables que le pilote n'était pas en mesure de compenser avec son moteur.

L'accident résulte d'une obstination du pilote à poursuivre le vol dans un environnement difficile et d'une absence de décision d'atterrir en campagne malgré les possibilités offertes.
