## Quasi-collision avec le sol lors de l'approche finale de nuit, remise de gaz

<b>Aéronef</b>	Avion Bombardier CRJ200 immatriculé EK20018
<b>Date et heure</b>	30 décembre 2011 vers 18 h 29 <sup>(1)</sup>
<b>Exploitant</b>	Armavia
<b>Lieu</b>	En approche vers l'aérodrome de Nice Côte d'Azur (06)
<b>Nature du vol</b>	Transport public non-régulier de passagers
<b>Personnes à bord</b>	Commandant de bord (PF) ; copilote (PNF)
<b>Conséquences et dommages</b>	Aucun

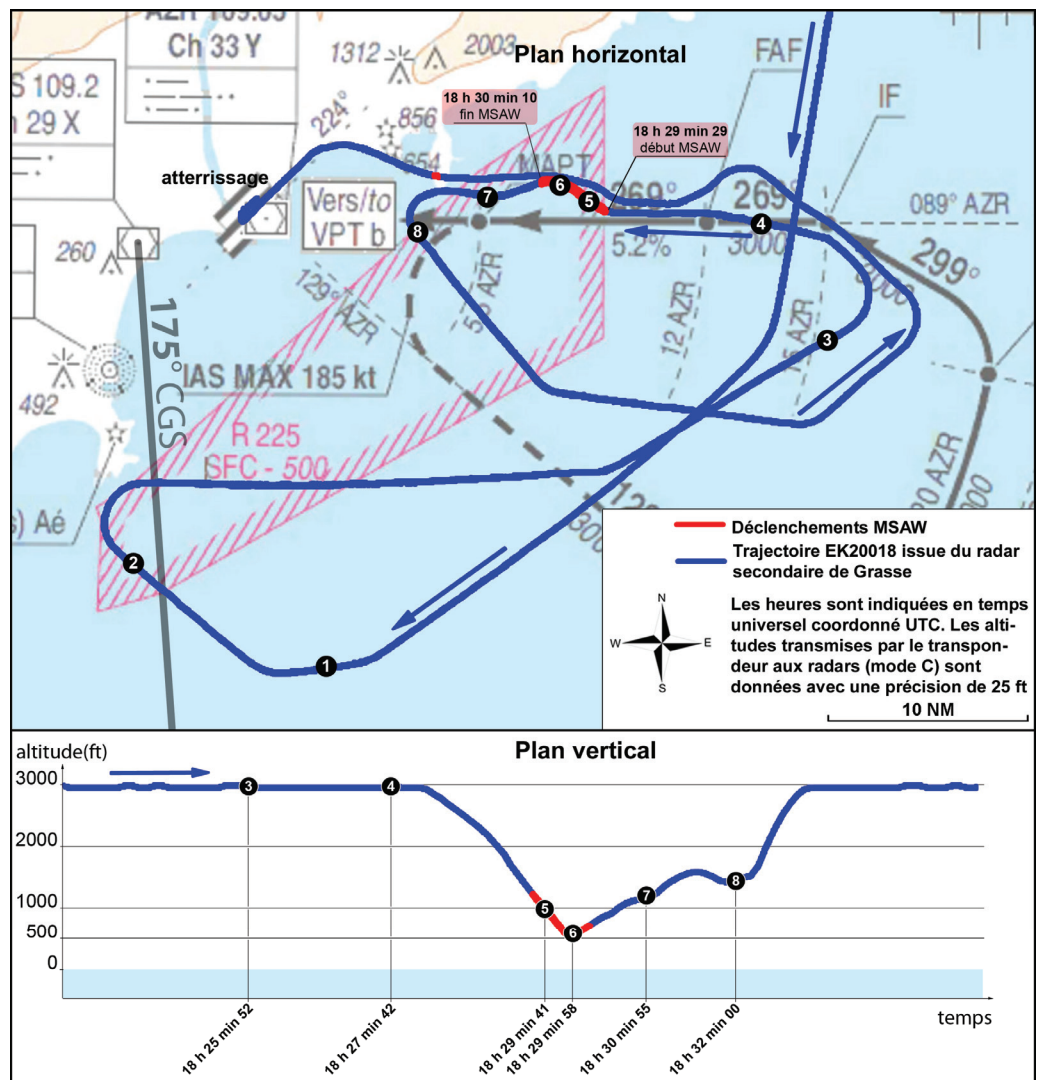
Figure 1 : trajectographie sur fond de carte de procédure d'approche « VORb piste 22R »

Au début de l'approche vers Nice, le contrôleur informe l'équipage que la procédure « VORa piste 04L » est en vigueur. Il lui indique ensuite que le vent est du 160° pour 18 kt et lui demande s'il accepte de continuer l'approche pour la piste 04L. Ce dernier accepte. L'équipage est ensuite autorisé à intercepter le radial 175° du VOR CGS puis à effectuer l'approche « VORa piste 04L » (voir point ❶ de la trajectographie ci-après).

Peu de temps après, l'avion traverse le radial sans l'intercepter. Le contrôleur demande à l'équipage de virer au cap 030°. Ce dernier ne collationne pas cette instruction et demande un dernier vent. Le contrôleur emploie la phraséologie d'urgence pour lui demander de virer au cap 090° et l'informe que la procédure en vigueur est désormais la « VORb piste 22R » (point ❷). Il lui demande ensuite s'il peut augmenter la vitesse vers 220 kt puis de rappeler lorsqu'il sera prêt à débiter l'approche. L'équipage obtient l'autorisation de prendre une vitesse de 160 kt.

Vers 18 h 20, l'équipage annonce qu'il est prêt pour l'approche. Le contrôleur lui demande alors de virer initialement au cap 060°, puis deux minutes plus tard de virer au cap 310° et d'intercepter le radial 089° du VOR AZR (point ❸).

Il lui demande ensuite s'il est établi sur le radial 089° (point ❹). L'équipage répond par l'affirmative et indique qu'il descend vers 1 500 ft. Au FAF, il met l'avion en descente puis évolue sous le plan de descente publié.

A environ 10 NM du DME AZR, l'avion passe sous les minimas de la procédure (1 500 ft) puis dévie vers la droite de l'axe d'approche finale. L'alerte MSAW<sup>(2)</sup> se déclenche quelques secondes plus tard et va durer 41 secondes ; l'avion vole au cap 300°, soit une déviation de 30° par rapport à l'axe d'approche, et est toujours en descente.

L'alarme APW<sup>(3)</sup> se déclenche onze secondes après l'alerte MSAW et va durer pendant 1 min 18 s. Le contrôleur LOC utilise la phraséologie d'urgence pour demander à l'équipage de virer à gauche au cap 270° (point ⑤) ; l'équipage collationne. Le taux de descente de l'avion atteint 1 700 ft/min. Le contrôleur réitère son message et indique à l'équipage qu'il se trompe de baie « *you're mistaking the bay* ». L'avion atteint alors 550 ft. L'équipage vire à gauche et commence à remonter (point ⑥), puis l'alerte MSAW s'arrête.

Alors que l'avion est remonté vers 1 150 ft, le contrôleur demande à l'équipage de virer au cap 180° et de maintenir l'altitude puis de virer au cap 140° (point ⑦). Au même moment l'alerte APW s'arrête. Le contrôleur demande de monter à 3 000 ft, puis réitère sa demande avec la phraséologie d'urgence (point ⑧).

Le contrôleur demande ensuite de contacter le contrôleur d'approche afin d'effectuer une nouvelle approche « VORb piste 22R ». Lors de cette tentative, l'équipage coupe l'axe 089° sans l'intercepter. Le contrôleur lui demande de virer au cap 230° pour interception, ce que l'équipage collationne. L'alerte APW se déclenche à nouveau alors que l'avion est au nord de l'axe 089°. Le contrôleur emploie la phraséologie d'urgence en demandant de virer au cap 240° pour interception. L'équipage collationne, corrige la trajectoire et annonce qu'il a le terrain en vue. Le contrôleur lui demande de virer au cap 270° et de rester sur la fréquence. L'avion dévie à nouveau vers la droite de la trajectoire publiée. Le contrôleur demande à l'équipage de virer au cap 260° et lui indique de s'attendre à une approche à vue. Après s'être assuré que l'équipage a la piste en vue, le contrôleur lui demande de reprendre la navigation et de contacter la fréquence tour. L'alerte MSAW se déclenche à nouveau brièvement pendant trois secondes lorsque l'avion survole le Cap Ferrat à 1 200 ft. L'équipage atterrit en piste 22R.

La trajectoire suivie montre que l'équipage a éprouvé des difficultés à suivre précisément les procédures d'approches et que les contrôleurs ont été amenés plusieurs fois à utiliser la phraséologie d'urgence. Lors de la première approche, l'équipage a probablement confondu la baie au-dessus de laquelle se fait l'approche finale pour la piste 22R avec celle se situant à l'est de la presqu'île de Saint Jean-Cap Ferrat. Cependant, l'absence des données FDR et CVR n'a pas permis d'analyser précisément la façon dont ces approches ont été réalisées.

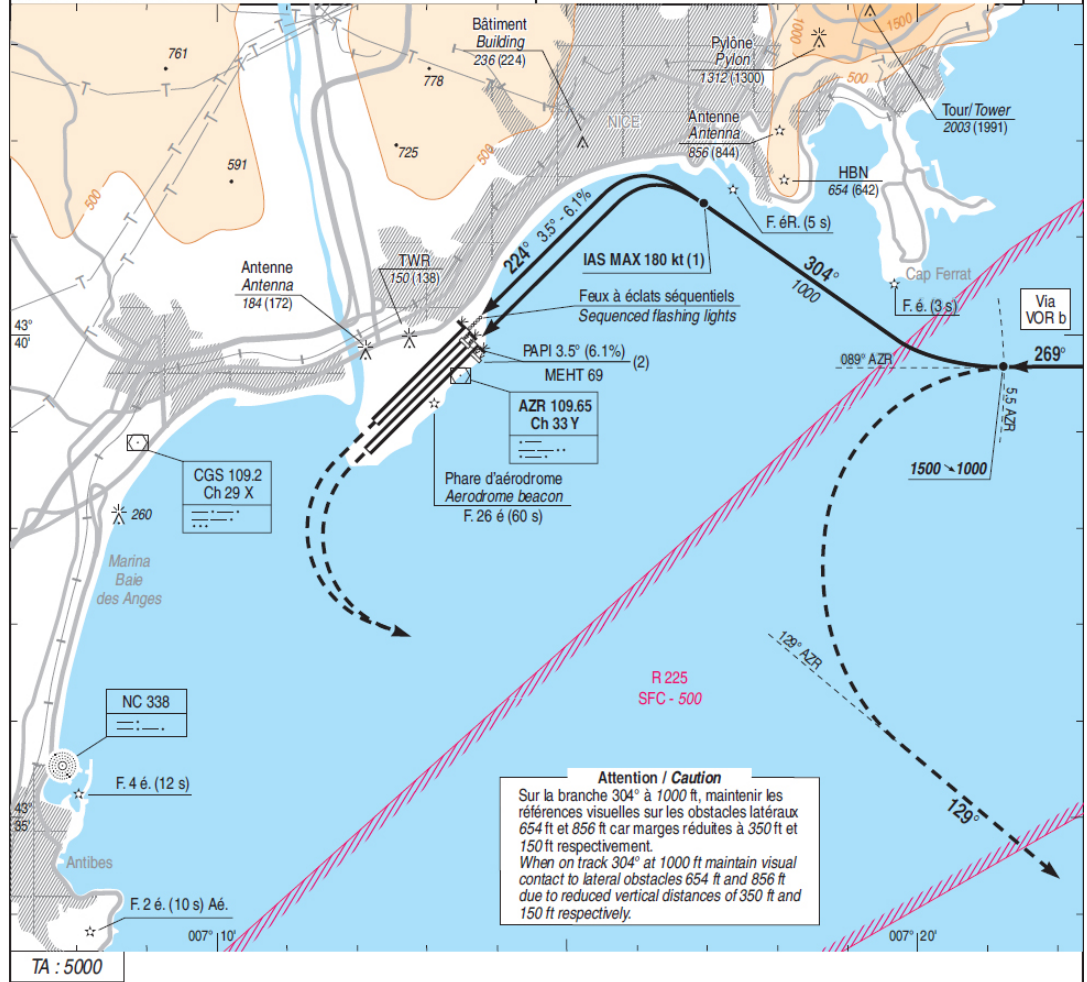
Figure 2 : partie à vue la procédure « VORb piste 22R »

Le segment d'approche intermédiaire est situé à 3 000 ft entre l'IF à 15 NM et le FAF à 12 NM du DME AZR. Le segment d'approche finale débute au FAF à 3 000 ft sur un plan à 5,2 % et se poursuit jusqu'au MAPT situé à 5,5 NM du DME AZR. Ces deux segments sont orientés au 269° (radial 089° du VOR AZR). Si les références visuelles sont acquises au MAPT, l'équipage rejoint l'axe de piste à vue depuis ce point en virant à droite pour rejoindre une route orientée au 304°, puis en virant à gauche suivant une route orientée au 234° pour s'aligner sur l'axe de piste, suivant la trajectoire décrite ci-dessous.

La MDA est à 1 500 ft.

Après le changement de procédure, le contrôleur s'est assuré que l'équipage était prêt à réaliser l'approche « VORb piste 22R ». L'équipage l'ayant confirmé, le guidage vers le début de l'approche intermédiaire a été réalisé au plus court, ce qui a ainsi réduit le temps pour reprogrammer le FMS, afficher les moyens radioélectriques (différents de ceux de la procédure VORa) et réaliser un complément de briefing. De plus, cette approche nécessite une attention particulière en raison de sa complexité, liée notamment à l'axe d'approche décalé et à la fin de procédure à vue.
