## Feu du train principal gauche lors du roulage après l'atterrissage

<b>Aéronef</b>	ATR 72-200 immatriculé EI-REJ
<b>Date et heure</b>	19 avril 2011 vers 21 h 50 <sup>(1)</sup>
<b>Exploitant</b>	Air Contractors
<b>Lieu</b>	Aérodrome de Paris Charles de Gaulle (95)
<b>Nature du vol</b>	Transport régulier international cargo
<b>Equipage de conduite</b>	commandant de bord (PF) copilote (PNF)
<b>Conséquences et dommages</b>	Train principal gauche fortement endommagé par le feu

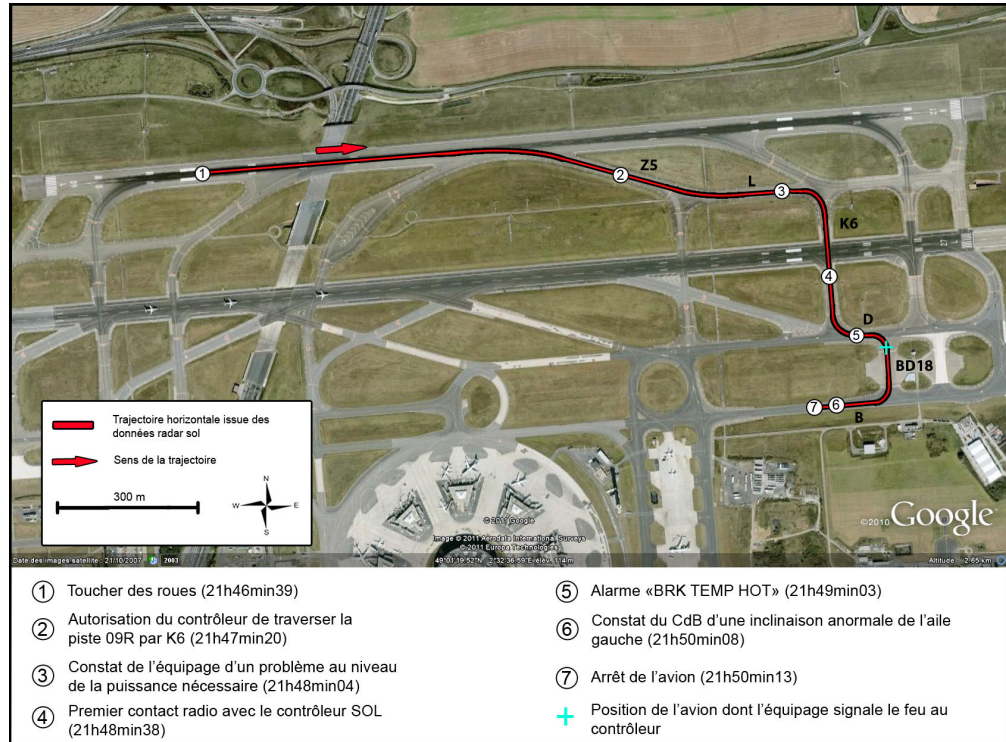
Figure 1 : trajectoire de l'avion

L'équipage effectue un vol entre Cork (Irlande) et Paris Charles de Gaulle (95). Il atterrit sur la piste 09 L à Paris Charles de Gaulle à 21 h 46. Il dégage la piste par la voie de circulation Z5. Le contrôleur l'autorise à poursuivre le roulage sur la voie K6, traverser la piste 09 R et lui demande de contacter le contrôleur SOL à l'issue (cf. figure 1).

A 21 h 51 min 40, l'équipage de l'avion qui suit l'EI-REJ (identifié en bleu sur la figure 1) indique au contrôleur en français<sup>(4)</sup> qu'il y a le feu sur l'avion devant eux.

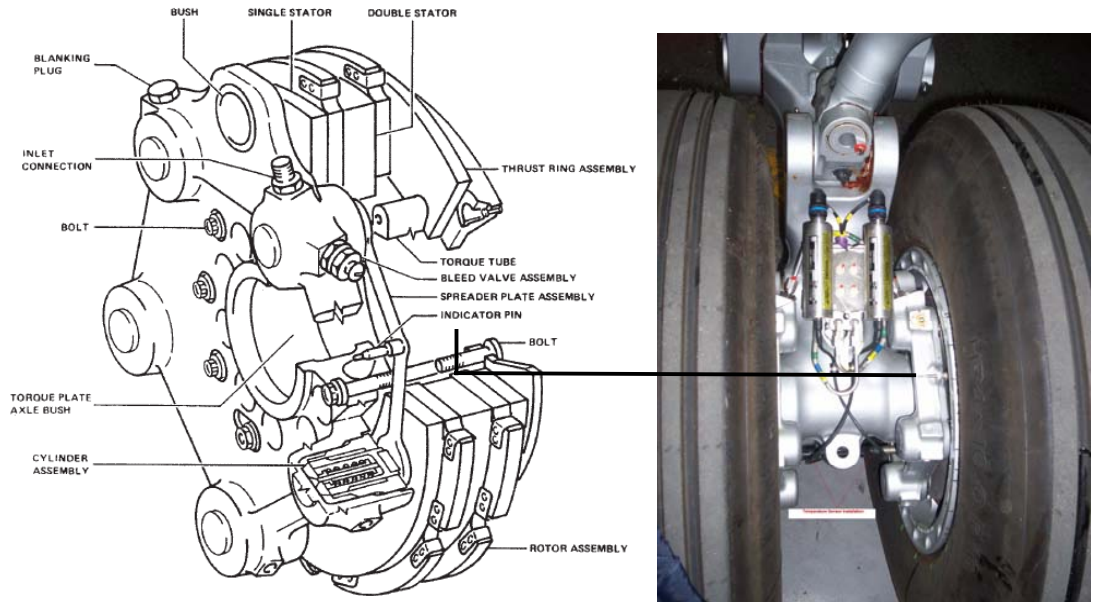
Figure 2 : un bloc de frein

L'examen des blocs de frein montre que le bloc de frein externe (n° 1) est plus endommagé que le bloc de frein interne (n° 2).

L'usure du bloc de frein n° 1 avait dépassé la limite définie par le constructeur. La plaque « spreader plate » supportant le témoin d'usure était déformée avant l'accident et cette déformation ne permettait pas d'évaluer correctement l'usure réelle du bloc de frein qui apparaissait comme correcte. Cette usure ne pouvait donc pas être détectée<sup>(6)</sup> à l'occasion des visites quotidiennes de maintenance. L'équipementier indique que cette usure n'affecte pas l'efficacité du freinage. En revanche il n'a pas précisé si cette usure peut favoriser un dysfonctionnement des pistons du bloc de frein.

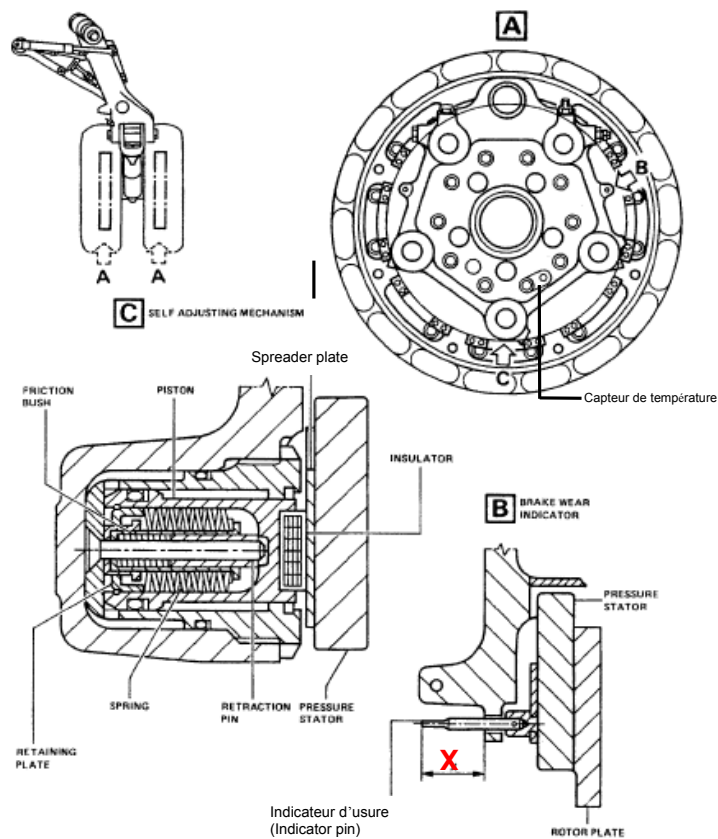
Figure 3 : schéma détaillé du bloc de frein

L'usure des freins est évaluée grâce à un indicateur (indicator pin) situé sur la « spreader plate ». Lorsque les freins sont installés sur les roues, la « spreader plate » n'est plus visible et seule la partie de l'indicateur d'usure signalée par un X sur la figure 3 l'est. Lorsque cette partie n'est plus visible cela signifie que les freins ont atteint la limite d'usure.

Le système de frein est équipé d'une alarme de température se déclenchant lorsque l'un des quatre capteurs (cf. figure 3) détecte une valeur supérieure à 150 °C. Les fusibles des roues se déclenchent à une température de 177 °C.

L'équipementier en charge des freins a conçu une nouvelle plaque « spreader plate ». Des modifications ont été envisagées pour éviter la déformation de la plaque lors de l'exploitation normale de l'aéronef afin que le témoin d'usure représente réellement l'état du bloc de frein. Ce nouveau modèle est en cours de validation par le constructeur de l'aéronef.
