Perte de contrôle en vol, collision avec le sol, incendie

Aéronef	Hélicoptère Robinson R44 immatriculé EI-MUL
Date et heure	Lundi 11 juillet 2011 à 14 h 15 ⁽¹⁾
Exploitant	Privé
Lieu	Refuge de la Traie, Les Allues (73), altitude 1 650 mètres (5 450 ft)
Conséquences	Les deux occupants blessés, hélicoptère détruit

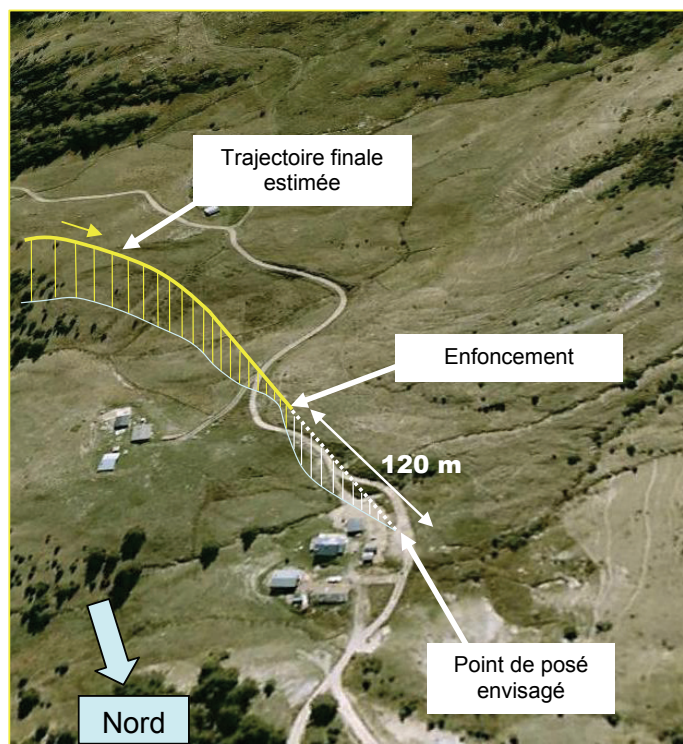
Arrivant sur le site, le passager observe que la zone envisagée n'est pas utilisable du fait de la hauteur de l'herbe. Il propose d'atterrir sur un chemin dégagé en amont du refuge. Le pilote effectue deux virages de reconnaissance et se présente en finale selon une trajectoire descendant le long du relief. Cette trajectoire survole un coude de route à environ un mètre de hauteur. Des témoins voient l'hélicoptère arriver à très faible vitesse et s'affaisser dans le coude de route. Le patin gauche entre en contact avec un rocher. L'hélicoptère se renverse à droite, entre en collision avec le sol et prend feu.

Le passager indique que la vitesse d'approche était très faible (5 kt) et qu'il n'a pas compris la raison de l'enfoncement.

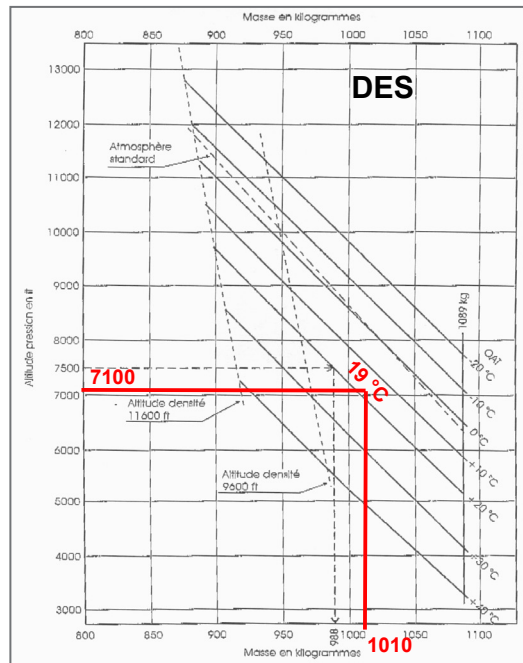
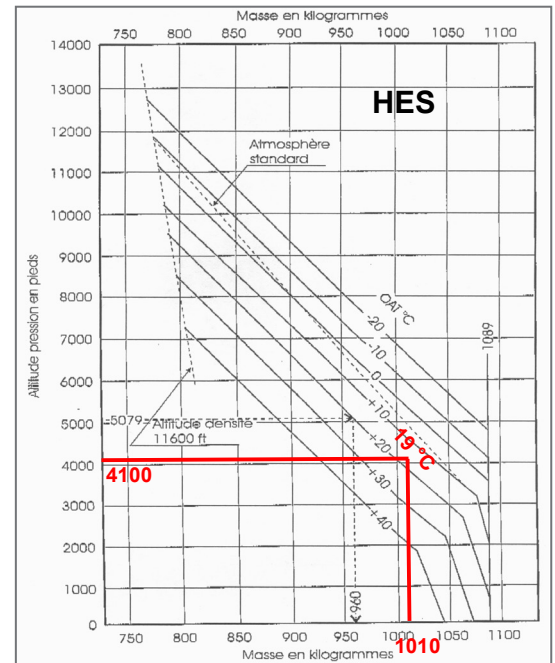
La masse estimée de l'hélicoptère était de 1 010 kg au moment de l'accident. Compte tenu de l'altitude du site (5 450 ft) et de la température ambiante, l'hélicoptère :

- pouvait voler en stationnaire dans l'effet sol (DES, possible jusqu'à 7 100 ft) ;
- ne pouvait pas voler en stationnaire hors effet de sol (HES, impossible au-dessus de 4 100 ft).

Lorsqu'il s'est enfoncé, l'hélicoptère avait une vitesse faible, proche du stationnaire, nécessitant une puissance importante. Le pilote a bénéficié de l'effet de sol en survolant le coude de la route à faible hauteur puis a perdu tout ou partie de cet effet en poursuivant son approche lorsque la hauteur a de nouveau augmenté. Cette situation a probablement généré l'enfoncement de l'hélicoptère et son basculement au moment où le patin gauche a touché le sol.
