Sortie latérale de piste au décollage, rupture du train d'atterrissage avant en instruction solo

Aéronef	Avion Tecnam P2002-JF immatriculé F-HIAE
Date et heure	8 mars 2011 à 14 h 20 ⁽¹⁾
Exploitant	Club
Lieu	Aérodrome de Brest-Bretagne (29)
Nature du vol	Aviation générale
Personne à bord	Pilote
Conséquences et dommages	Avion fortement endommagé

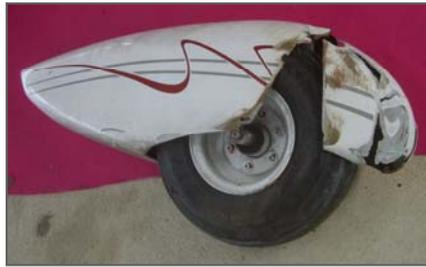
Sur la piste, des traces de pneumatiques du train principal droit et du train avant montrent l'embardée vers la gauche. A environ 20 mètres du bord de piste, des traces blanches de frottement du carénage du train avant se substituent à celles du pneumatique du train avant. Des impacts de sabrage de l'hélice sont également observés dès l'apparition des traces blanches. La roue du train avant s'est désolidarisée une fois dans l'herbe, à environ 10 mètres du bord de piste.

Traces de frottement du carénage sur la piste

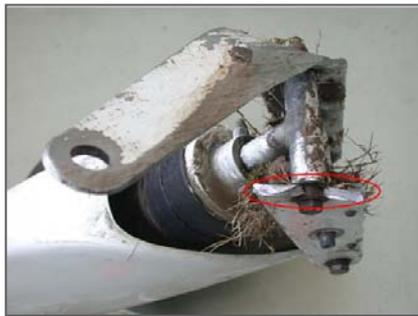
Le carénage de la roue du train avant est intact sur le côté gauche et fortement endommagé (perte de matière par frottement) sur le côté droit, avec une dégradation du métal de la jante de la roue. Une rupture de la fourche du train avant se situe au droit d'un alésage qui correspond à une zone de moindre section. Les déformations observées sur la fourche du train avant sont importantes et témoignent d'une rupture ductile en surcharge sous des efforts à forte composante latérale.

Carénage et roue du train avant

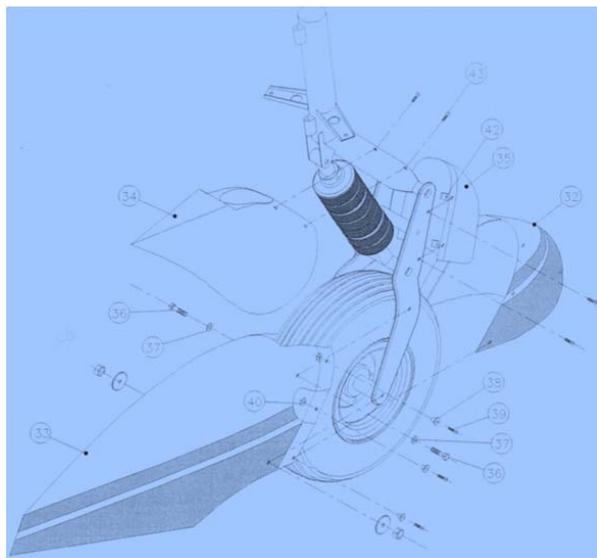
Vue de la fourche rompue

L'enquête n'a pas permis de déterminer précisément la séquence de rupture du train avant lors du roulement au décollage. Cet événement et l'examen d'événements similaires semblent néanmoins attester de la fragilité de ce train.

Conformément aux conditions prévues par l'article 16 du règlement n° 996/2010 du 20 octobre 2010, un Bulletin de Service⁽⁹⁾ a été émis par le constructeur le 27 octobre 2014 à la demande de l'AESA pour répondre à un projet de recommandation de sécurité du BEA. Cette recommandation demandait l'étude d'actions propres au maintien de la navigabilité des avions Tecnam P2002 en prenant notamment en compte l'augmentation d'épaisseur de la fourche des trains d'atterrissage avant proposée par le constructeur. Le Bulletin de Service informe les exploitants d'avions Tecnam P2002 JF des améliorations recommandées pouvant être apportées au train d'atterrissage avant.
