Déclenchement de la protection grande incidence en approche

Aéronef	Airbus A321-200, immatriculé F-GTAE
Date et heure	10 mars 2011 à 10 h 58 ⁽¹⁾
Exploitant	Air France
Lieu	Aérodrome de Marseille Provence (13)
Nature du vol	Transport public régulier de passagers
Personnes à bord	Commandant de bord (PF), copilote (PM), 5 PNC et 180 passagers
Conséquences et dommages	Aucun

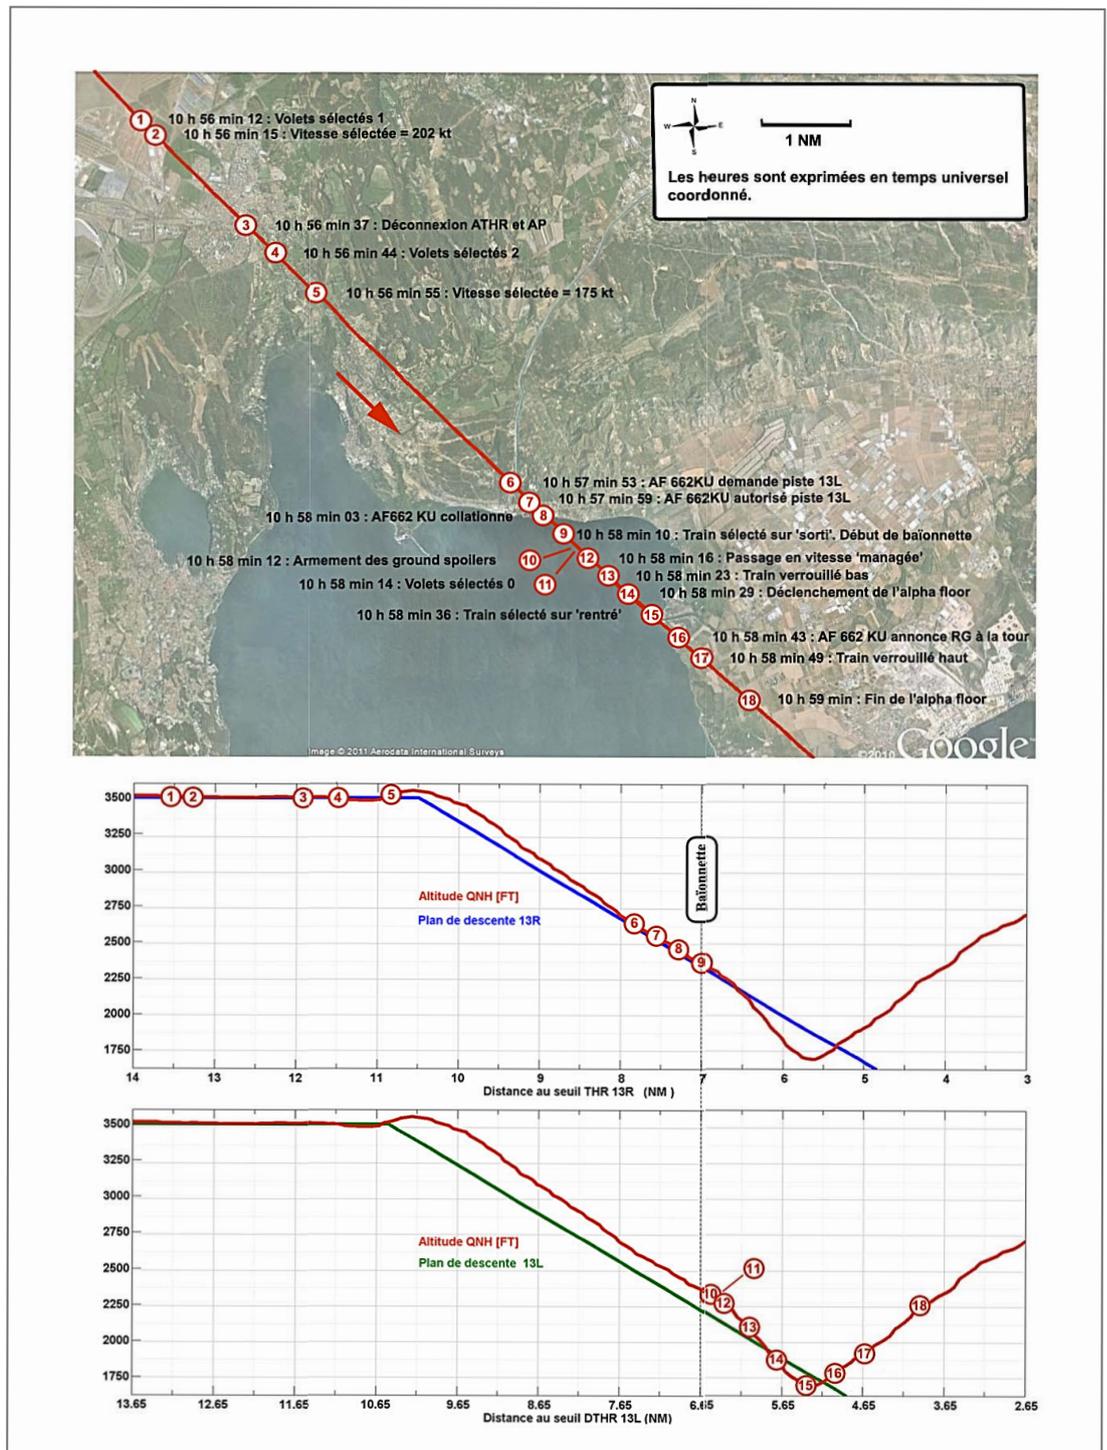
Figure 1 - trajectoire

Environ une minute plus tard, le PM demande au contrôleur l'autorisation d'atterrir sur la piste 13L. Le PM indique au PF qu'il s'inquiète sur la position plus avancée du seuil de la piste 13L par rapport à celui de la piste 13R. Cette situation entraîne un positionnement de l'avion au-dessus du plan de descente normal pour un atterrissage sur la piste 13L.

Pendant la manœuvre de baïonnette, le sélecteur de train est positionné sur « sorti », la manette de commande des volets est placée par erreur dans le cran « 0 », au lieu d'être positionnée dans le cran « 3 » et la vitesse passe en mode « managée ».

A la fin de la baïonnette, la vitesse est d'environ 170 kt. L'assiette longitudinale passe de + 1,7° à + 3,9° et la vitesse verticale atteint - 2 000 ft/min. Le PF positionne son mini-manche fortement à cabrer. Il ne touche pas aux manettes de poussée qui sont proches de « IDLE ». Des actions de l'équipage, relatives à des changements de mode FMA et à l'activation du plan de vol secondaire, sont enregistrées. L'incidence augmente fortement vers 10° et atteint le seuil de déclenchement du mode « ALPHA FLOOR », ce qui engage l'A/THR et commande la poussée maximum. L'avion est à environ 5,7 NM du seuil de piste 13L et légèrement en-dessous du plan de descente ILS de la piste 13L.

L'angle d'incidence continue d'augmenter et atteint « α_{MAX} » (voir § 2.1). La position à cabrer du mini-manche continue d'augmenter tandis que la valeur de l'angle d'incidence se stabilise à cette valeur pendant deux secondes. Différentes actions sur les manettes de commande de poussée sont enregistrées entre les positions « CL » et « IDLE ».

L'altitude diminue et atteint un minimum de 1 700 ft. L'équipage rentre alors le train et annonce une remise des gaz.
