**Atterrissage dur, procédure de maintenance en escale inappropriée,
décollage avec un avion fortement endommagé**

Aéronef	Avion Airbus A330-211 immatriculé F-GZCB
Date et heure	13 avril 2011 à 18 h 55 ⁽¹⁾
Exploitant	Air France
Lieu	Aérodrome de Caracas-Maiquetía Simón Bolívar (Venezuela)
Nature du vol	Transport public régulier international de passagers
Personnes à bord	Commandant de bord (PF) ; copilote (PNF) ; copilote (Renfort) ; 10 PNC ; 202 passagers
Conséquences et dommages	Avion fortement endommagé

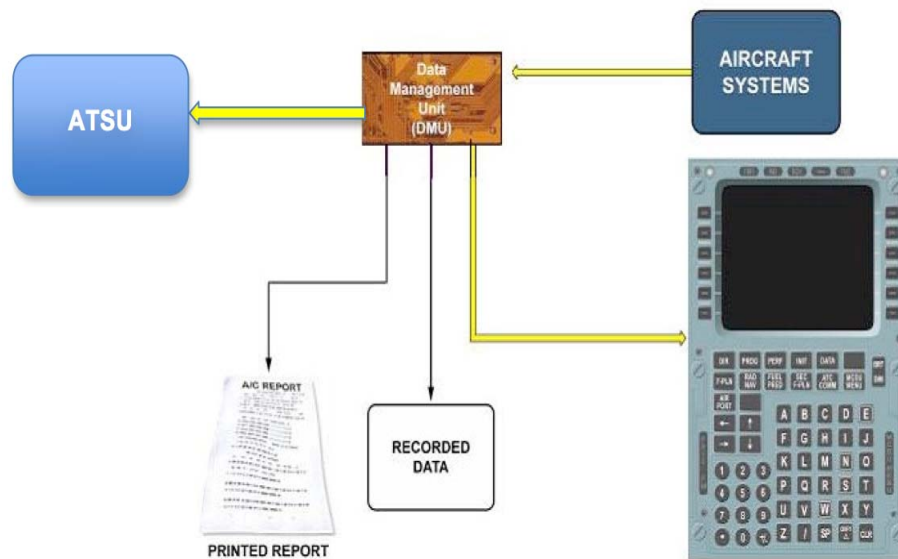
Le DMU fait partie du système de gestion des données de vol (ACMS). Une de ses fonctions consiste à enregistrer des données provenant des systèmes de l'avion et de générer des rapports en fonction de critères définis par le constructeur et l'exploitant. Les rapports sont principalement enregistrés sur un support mémoire non volatile dans le DMU. Ils sont consultables via le menu ACMS du MCDU⁽¹⁰⁾. Dans la configuration compagnie, ces messages de maintenance sont également envoyés à une station sol, via le système ACARS⁽¹¹⁾ intégré dans l'ATSU⁽¹²⁾. Les messages ACARS sont transmis prioritairement par VHF et, si ce moyen est indisponible, par satellite. Lors du vol aller Paris – Caracas, des messages ACARS ont été reçus par le MCC, du début jusqu'à la fin du vol. Le dernier rapport (R02 – Cruise performance) généré lors de ce vol, émis et reçu est daté du 13 avril à 12 h 10 min 28.

Le 13 avril, aucun rapport R15 relatif à l'atterrissage dur n'a été reçu par le MCC. Le dernier R15 trouvé via le MCDU était daté du 21 mars 2011. Un R15, généré par le DMU le 13 avril, à 18 h 55 min 26 a été envoyé le 14 avril à 21 h 14 min 02, soit le lendemain du vol Paris – Caracas, au début de l'intervention de dépannage. Il est probable que le R15 associé au dernier vol n'était pas disponible au moment de l'intervention des techniciens.

- le DMU n'a pas émis de rapport R15 immédiatement après l'atterrissage dur, alors que les conditions de sa génération étaient réunies ;
- aucun rapport R15 associé au dernier vol n'était disponible sur la page du menu ACMS du MCDU.

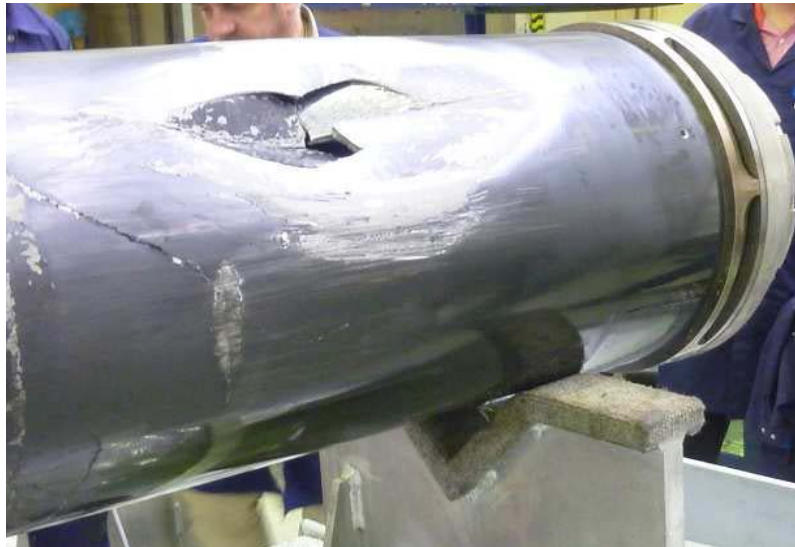
Le train d'atterrissage a été examiné en deux étapes. Le premier examen effectué dans un atelier agréé a permis de constater l'absence de fluides oléopneumatiques ainsi que des ruptures internes sur le corps de l'ensemble fixe (Upper Piston). Des examens complémentaires, comprenant notamment la caractérisation des ruptures ont été réalisés chez le constructeur. L'examen a montré que les ruptures étaient la conséquence d'efforts anormalement élevés.

L'amorce de la rupture ne montre pas de pré-fragilisation. Son faciès indique qu'elle a été brutale. Cependant on note la présence d'une marque d'arrêt à une vingtaine de centimètres de l'amorce, indiquant le développement et la propagation de la fissure en deux étapes.

Cette marque correspond à l'arrêt de la fissuration lors de l'immobilisation de l'avion au parking, à l'arrivée du vol en provenance de Paris.

La rupture finale résulte de la dégradation du train d'atterrissage qui a pu se produire soit lors du roulement au décollage du vol retour soit lors de l'atterrissage de ce même vol.

L'impact violent du train lors de l'atterrissage dur a provoqué une augmentation locale excessive de la pression hydraulique d'amortissement dans la partie inférieure du mécanisme induisant des contraintes supérieures à la résistance des matériaux. Il y a eu compression excessive du piston statique limitant, par la suite, son mouvement. Ces dommages ont empêché le déroulement complet de la séquence de rentrée du train.
