**Perte de puissance du moteur en montée, demi-tour,
atterrissage d'urgence, en instruction**

Aéronef	Avion Robin DR 400-125 immatriculé F-BVCY
Date et heure	Samedi 11 juin 2011 à 17 h 00 ⁽¹⁾
Exploitant	Club
Lieu	AD Moulins Montbeugny (03)
Conséquences et dommages	Moteur fortement endommagé

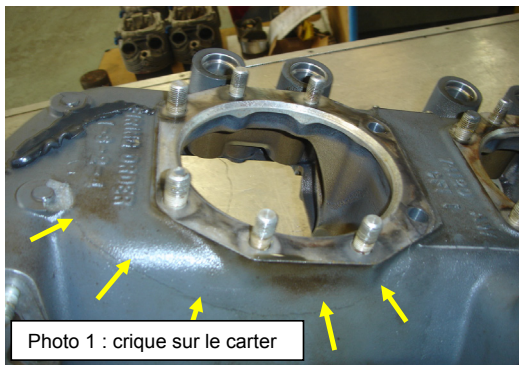
Un examen complémentaire a mis en évidence une crique importante sur le demi-carter gauche près de l'embase du cylindre n° 2 (photo 1). Cette crique a généré une fuite d'huile. Aucune embase de cylindre n'était fissurée.

Photo 1 : crique sur le carter

La détérioration du carter de vilebrequin près de l'embase du cylindre n° 2 a provoqué des vibrations ainsi qu'une perte de puissance du moteur. Les dommages observés pourraient correspondre à un défaut de serrage des goujons traversants.

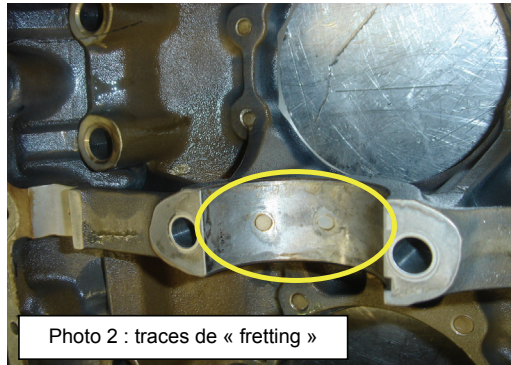
Des traces de « fretting » étaient visibles sur les portées intérieures du carter, au niveau des paliers du vilebrequin (photo 2).

Photo 2 : traces de « fretting »

Le « fretting » est la conséquence, naturelle ou non, du frottement des surfaces de contact entre les deux demi-carters du moteur. Il peut avoir pour origine un serrage insuffisant des goujons traversants lors d'une opération de maintenance telle que l'échange des cylindres.
