Affaissement du train avant lors du roulement à l'atterrissage

Aéronef	Beech 90 King Air immatriculé F-GFDJ
Date et heure	Lundi 9 mai 2011 à 11 h 50 ⁽¹⁾
Exploitant	Société
Lieu	Aérodrome d'Auxerre Branches (89)
Conséquences et dommages	Avion fortement endommagé

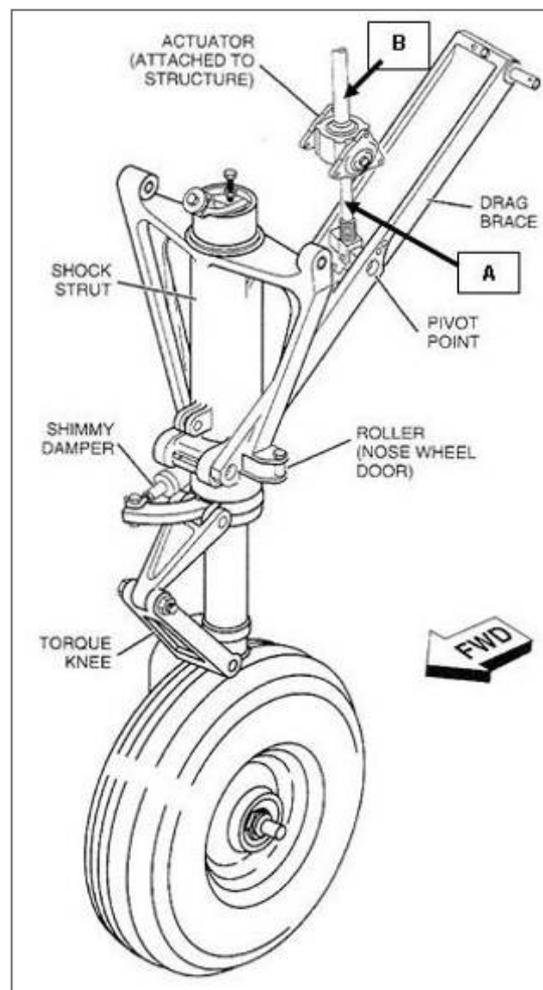
Le moteur électrique de rentrée/sortie du train entraîne la rotation d'une vis sans fin dans l'ensemble « A », qui coulisse alors dans le corps « B ».

- le filetage interne de l'ensemble « A » a pratiquement disparu. Des morceaux de filetage sont découverts après nettoyage interne ;
- les alésages du point pivot entre le corps « A » et le compas du train avant présentent une ovalisation. Ceci peut être dû aux efforts consécutifs à un jeu entre la vis sans fin et le corps « A » ;
- un fort amas de graisse compactée ayant une texture rigide est découvert à l'ouverture. La consistance quasi solide de cette graisse en réduit fortement le pouvoir lubrifiant.

La consistance de la graisse n'a pas permis une lubrification correcte entre l'ensemble « A » et la vis sans fin. La dégradation progressive du filetage du corps « A » a ensuite conduit au blocage de la vis sans fin. La dernière inspection du train avant été effectuée le 5 novembre 2007 et la dernière révision générale le 8 avril 2005. A la date de l'accident, il restait 42 cycles de potentiel avant l'inspection suivante et 5 880 cycles avant la révision générale suivante.

L'état d'usure des pièces et la consistance de la graisse indiquent que les opérations de maintenance du train n'ont vraisemblablement pas été correctement effectuées lors de la révision générale précédente et de l'inspection qui a suivi.
