Rapport

Accident survenu le **26 février 2011**
à **Saint Christophe-sur-Avres (27)**
au **Cessna P210N Centurion**
immatriculé **F-GMGF**

Bureau d'Enquêtes et d'Analyses
pour la sécurité de l'aviation civile

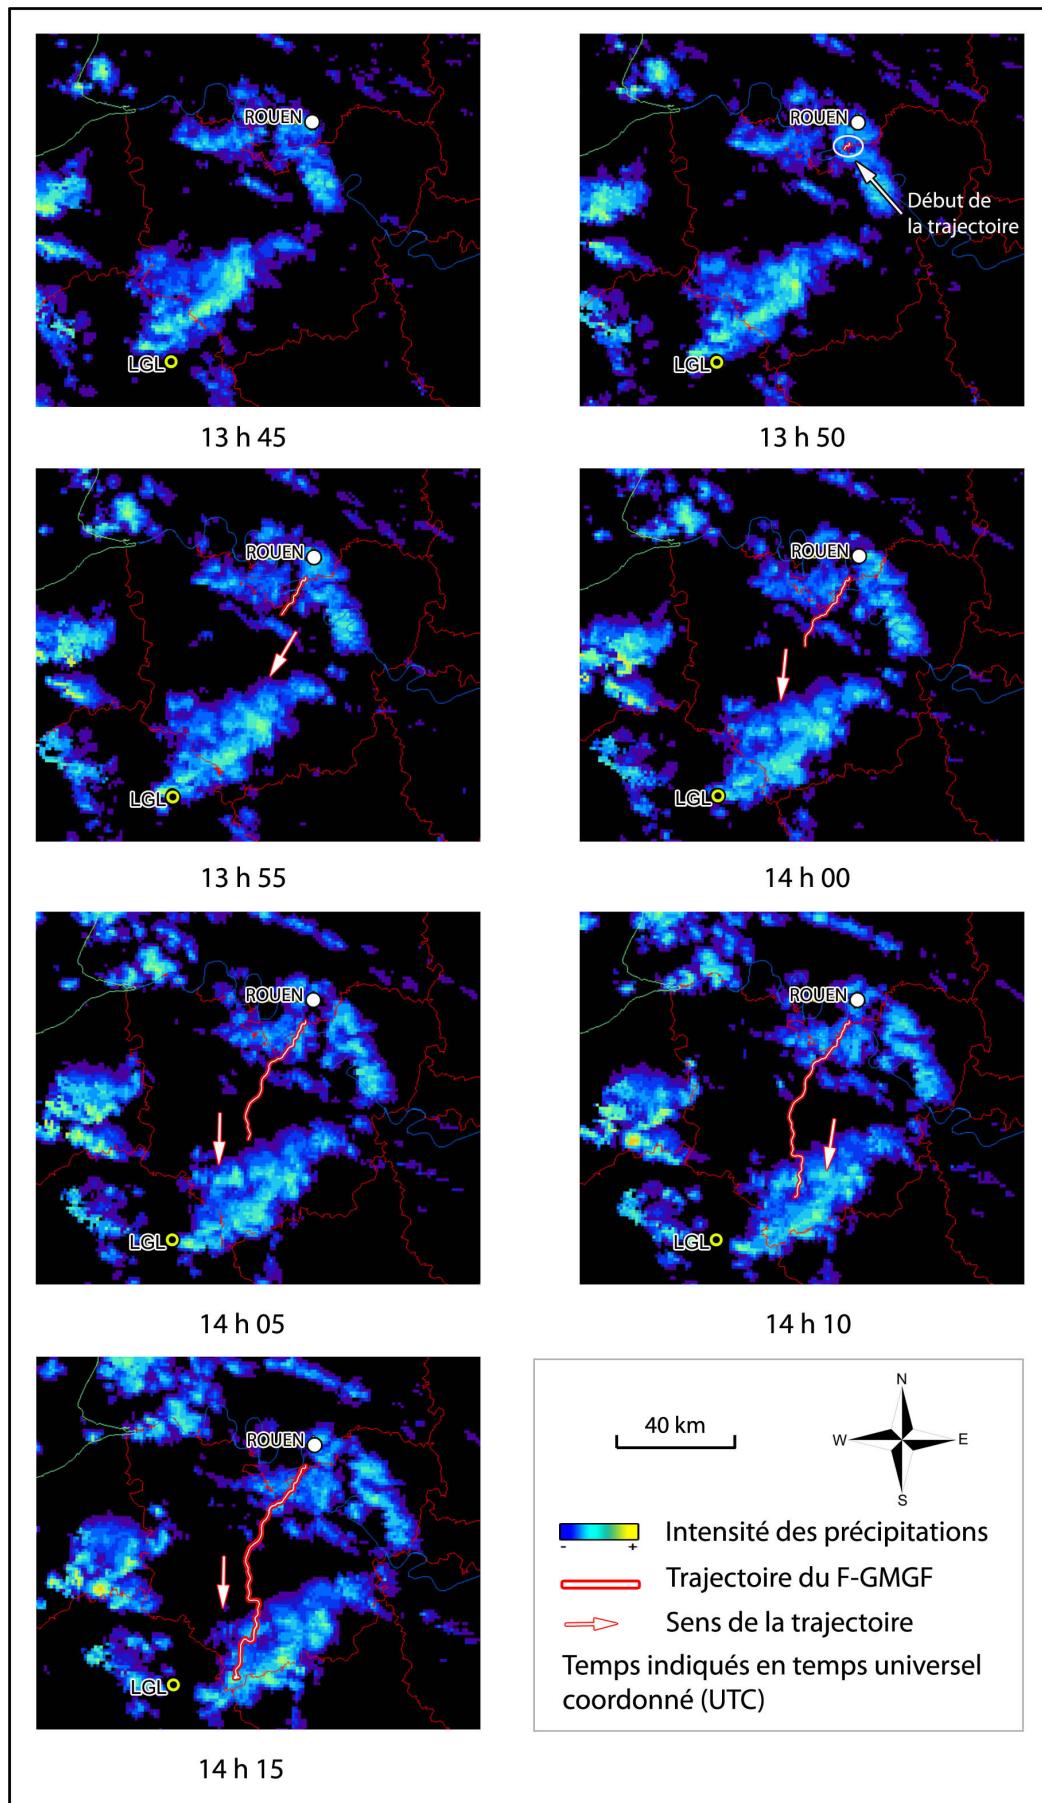
Figure 4 : compilation des images radar

L'évolution des conditions observées le jour de l'accident est retracée ci-après sur une compilation des images radar des précipitations à intervalles de 5 minutes. Le trajet suivi par l'avion et sa position ainsi que les points caractéristiques ont été reportés.

Dans l'heure ayant précédé l'accident, l'écoute des radiocommunications a montré que plusieurs pilotes avaient demandé à changer de route ou de niveau de vol afin d'éviter une zone orageuse apparaissant sur leurs radars au sud de Rouen.

Un équipage volant au FL 180 à 8 NM au sud de la dernière position connue du F-GMGF a indiqué qu'il voyait une couche nuageuse soudée montant jusqu'au FL 170 et que des cumulonimbus étaient noyés dans la masse.

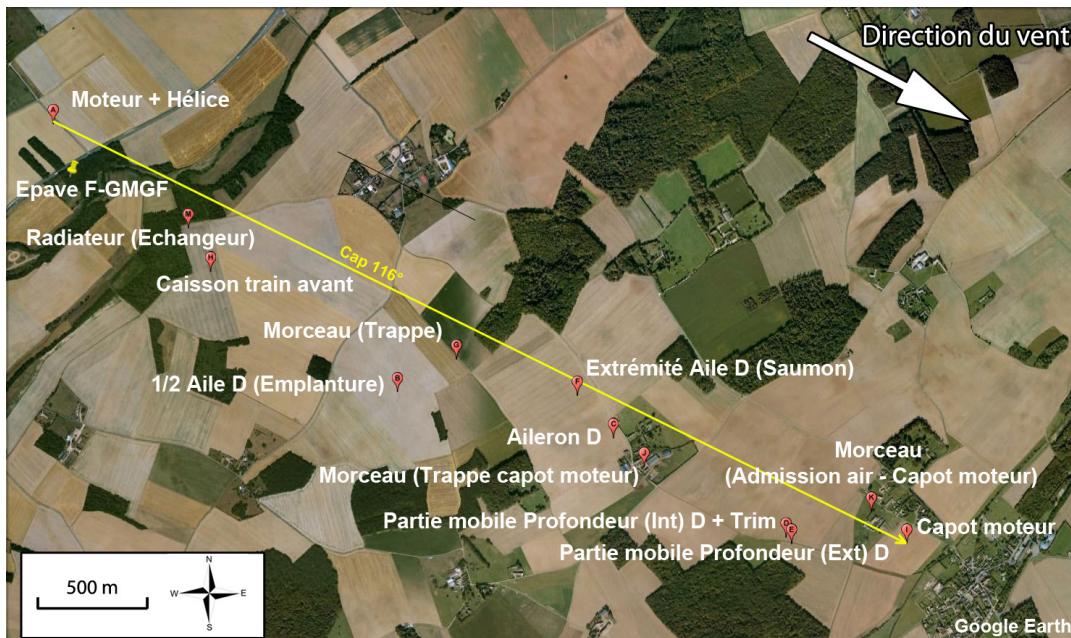
Figure 5 : répartition des débris

Les autres éléments de l'épave sont répartis sur environ quatre kilomètres selon une trajectoire nord-ouest / sud-est, orientée au cap 116° (figure 5).

Les débris sont répartis sur cet axe, des éléments les plus lourds (moteurs et partie principale de l'épave) aux éléments les plus légers (éléments de voilure, capotage moteur).

La répartition des débris, les positions relatives entre les plus lourds et les plus légers ainsi que les distances importantes entre chacun sont cohérents avec la direction du vent relevée au moment de l'événement et sont caractéristiques d'une rupture de l'avion en vol.

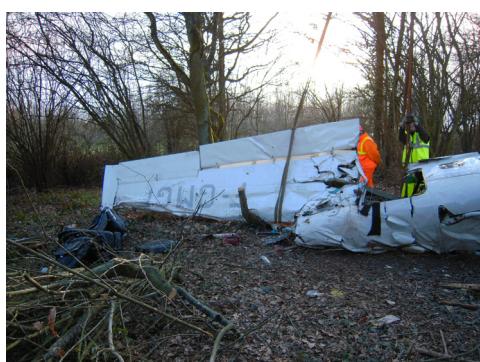
Figure 6 : partie avant du fuselage et aile gauche

La partie principale de l'épave est composée du fuselage, du plan arrière vertical, d'une partie du plan arrière horizontal et de l'aile gauche (figures 6 et 7).

L'avant du fuselage est détruit, la partie arrière est fortement endommagée.

L'aile gauche est entière. Elle présente un enfoncement du bord d'attaque à proximité du saumon d'aile, conséquence du contact avec la végétation (des traces végétales sur le bord d'attaque sont visibles).

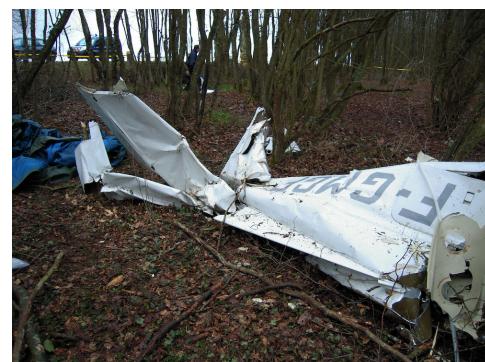
Figure 7 : partie arrière du fuselage et plans arrières

Les plans arrière sont fortement endommagés.

Les ruptures observées sur le plan horizontal arrière sont toutes de nature brutale.

Tous les éléments du côté gauche ont été retrouvés sur le site de l'épave principale. Les ruptures et déformations observées sur ces éléments sont consécutives au contact avec les arbres et à l'impact avec le sol.

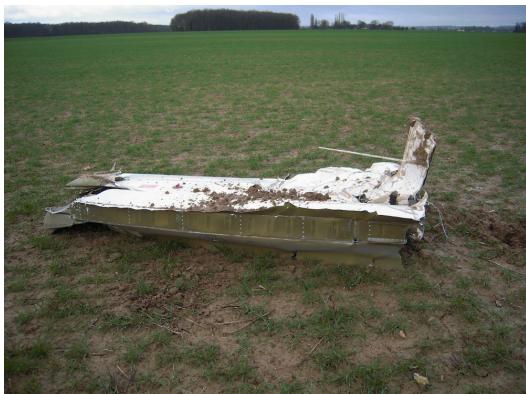
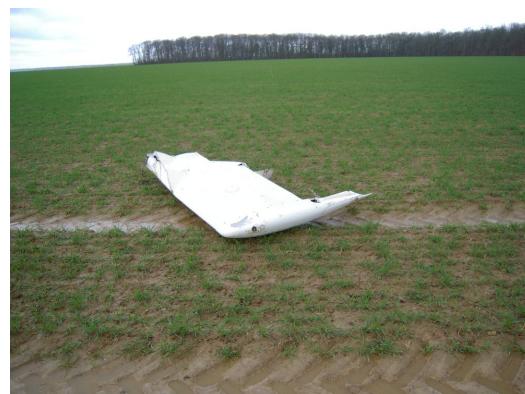
- l'aile droite en deux morceaux (figures 8 et 9) ;
- la gouverne de profondeur droite ;
- le caisson de train avant (figure 10) ;
- le moteur ;
- l'hélice ;
- le capot moteur ;
- le radiateur.

L'aile droite est retrouvée en deux morceaux, à deux endroits éloignés du site principal de l'accident et distants d'environ 500 m.

Les ruptures observées sur les deux ailes sont toutes brutales.

Les déformations observées sur les deux ailes témoignent d'efforts importants de flexion vers le haut, supérieurs à ceux admissibles.

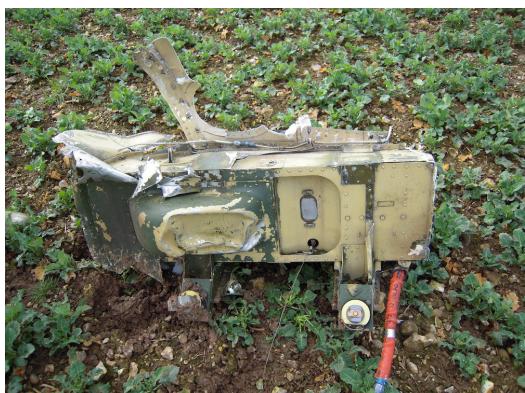
Figure 10 : caisson de train avant
avec fixations moteur

Les attaches du moteur se sont rompues en vol. Les dommages observés sur le groupe motopropulseur sont consécutifs à l'impact.

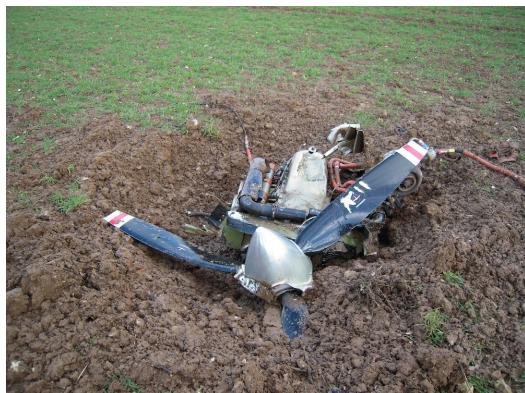
Figure 11 : moteur et hélice

Le moteur et l'hélice (figure 11) se situent environ à 200 m de la partie principale de l'épave, à l'opposé des autres éléments. L'hélice est désolidarisée du plateau porte hélice.

L'hélice s'est désolidarisée du moteur lors de l'impact avec le sol.

L'endoscopie du moteur n'a pas révélé d'endommagement interne. La rupture du carter est consécutive à l'impact du moteur au sol.

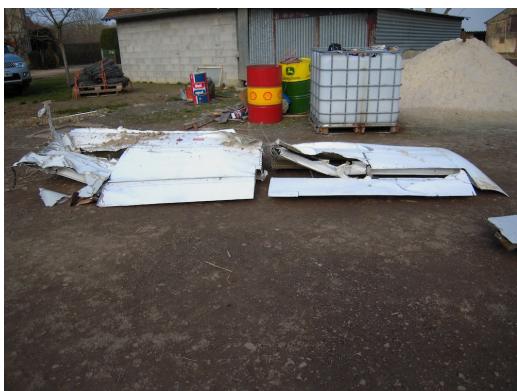
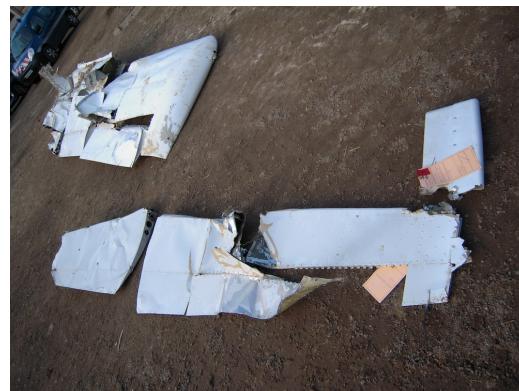
La reconstitution de l'aile droite et de la gouverne de profondeur droite a permis de confirmer que tous leurs éléments constitutifs ont été récupérés (figures 12 et 13).

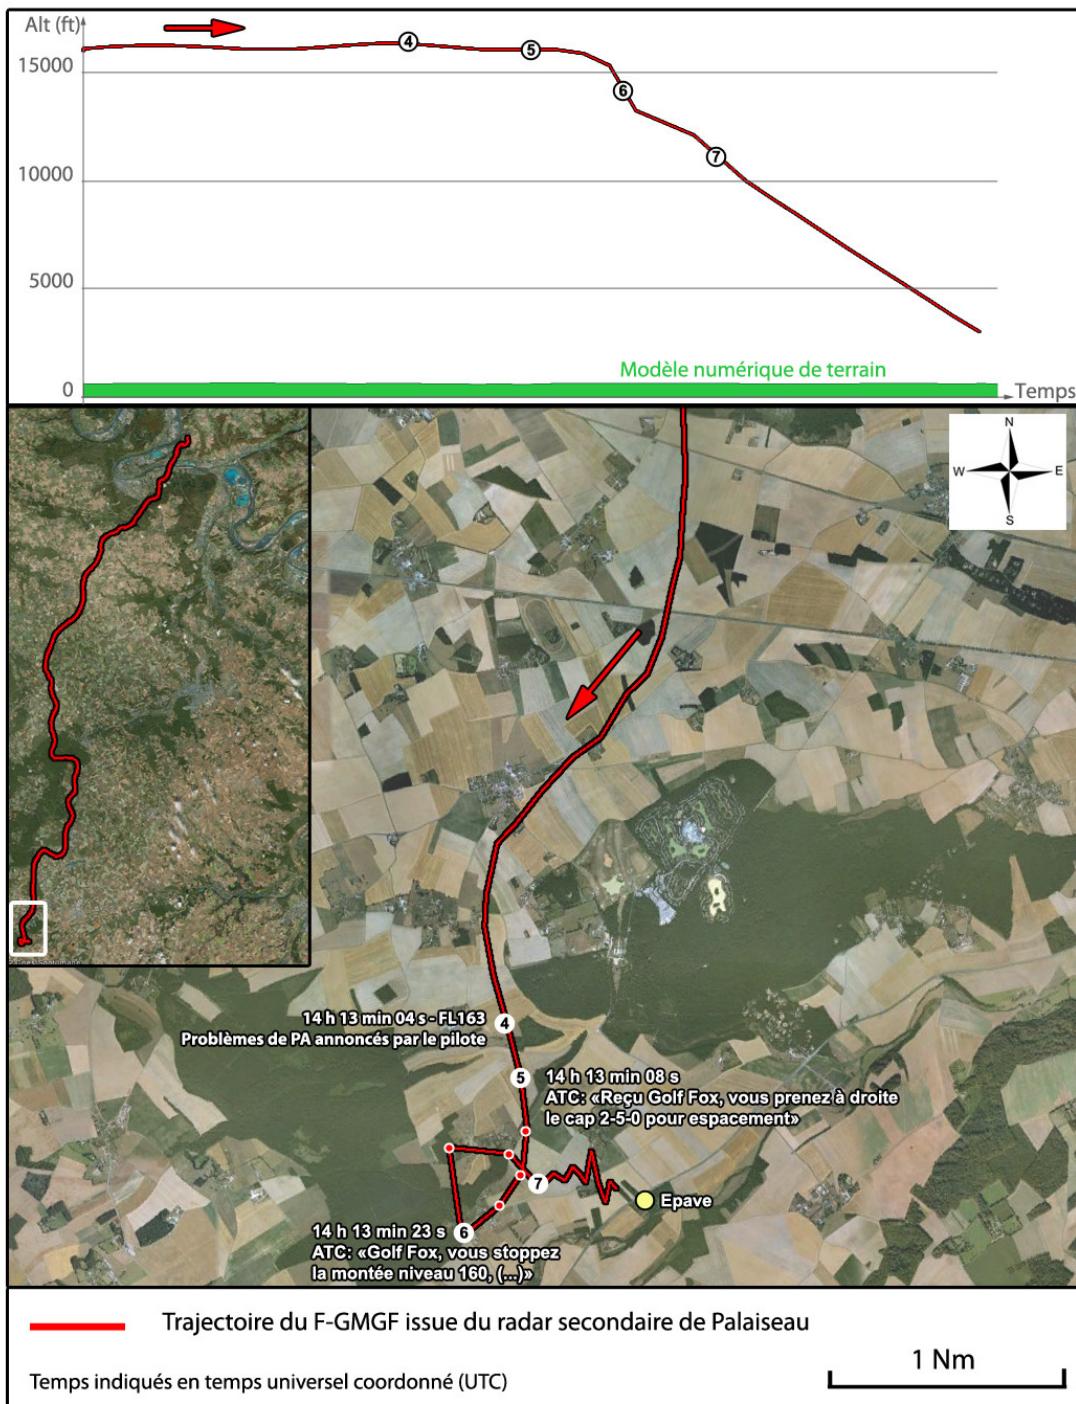
Figure 15 : loupe sur la trajectoire finale

L'enregistrement radar montre que, vers le FL 110, la trajectoire a changé et correspondu à une chute balistique. Il est probable que la rupture de l'aile droite s'est produite à ce moment.
