Heurt de l'aile avec une passerelle lors de l'arrivée sur l'aire de stationnement, de nuit

Aéronef	Airbus A319 immatriculé F-GRHE
Date et heure	24 novembre 2011 vers 17 h 35 ⁽¹⁾
Exploitant	Air France
Lieu	Aérodrome de Montpellier Méditerranée (34)
Nature du vol	Transport public, service régulier intérieur de passagers
Personnes à bord	Commandant de bord (PNF) ; copilote (PF) ; 4 PNC ; 145 passagers
Conséquences et dommages	Bord d'attaque de l'aile gauche légèrement endommagé

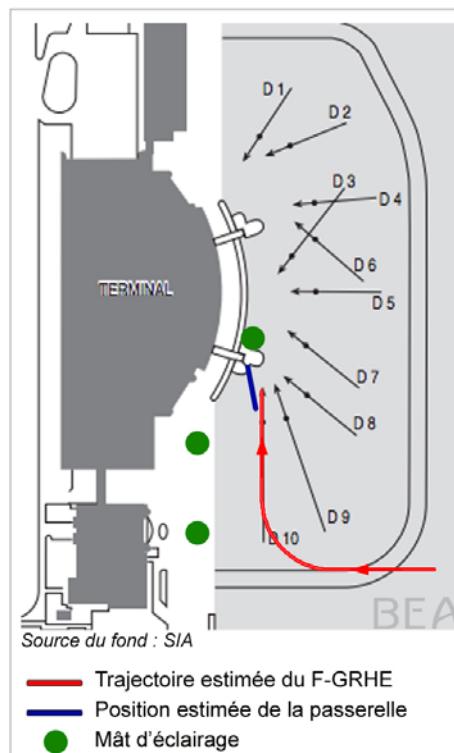
Aires de stationnement

La passerelle avait été déplacée au cours de l'après-midi pour être nettoyée. Elle n'avait pas été repositionnée correctement et se trouvait à l'intérieur de la ZEC⁽²⁾. Il était techniquement possible de déployer la passerelle en dehors de la ZEC pour cette intervention.
