Évolution au second régime poursuivie après le décollage, décrochage

Aéronef	Avion Robin DR400-160 immatriculé F-GKIM
Date et heure	Samedi 2 juillet 2011 à 12 h 05 ⁽¹⁾
Exploitant	Club
Lieu	Aérodrome de Quiberon (56)
Conséquences	Un passager blessé, avion détruit

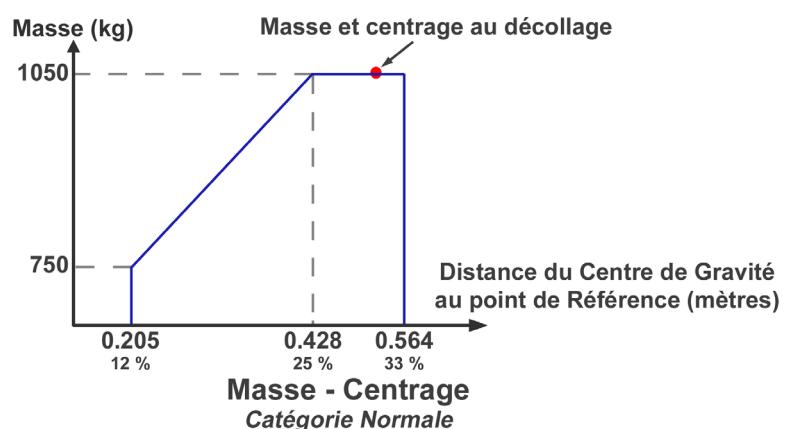
A partir des masses de l'ensemble des personnes et des éléments à bord, la masse de l'avion correspondait à la masse maximale au décollage (à ± 10 kg) et le centrage était proche de la limite arrière (30,5 % pour une limite de centrage arrière de 33 %).
