## Collision avec le sol lors d'un largage à faible hauteur, incendie après impact, en lutte anti-incendie

<b>Aéronef</b>	Avion Rockwell SR2-T34 « Turbo Thrush » immatriculé F-GRIO
<b>Date et heure</b>	Samedi 8 octobre 2011 à 11 h 15 <sup>(1)</sup>
<b>Exploitant</b>	Société de travail aérien
<b>Lieu</b>	Pouzolles (34)
<b>Conséquences et dommages</b>	Pilote légèrement blessé, avion détruit

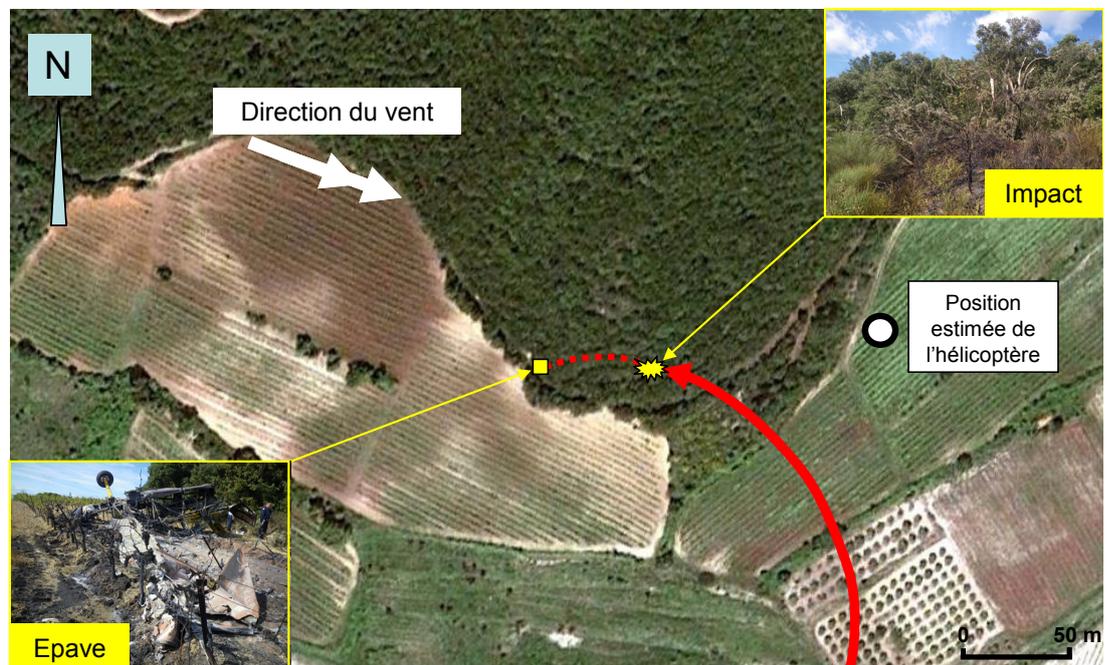
Arrivé sur zone, il vire à gauche à faible hauteur vers le feu et largue une charge d'environ 1 650 litres. Il ne peut empêcher l'avion de heurter des arbres au pied d'une colline puis d'entrer en collision avec le sol. L'avion termine sa course sur le dos et prend feu.

L'accident est dû au choix de la trajectoire de largage par le pilote. Ce dernier n'a pu contrôler l'enfoncement de l'avion lors d'un passage en virage à faible hauteur dans une zone de forts rabattants. Le largage tardif de l'eau ne lui a pas permis de reprendre de l'altitude car l'avion a probablement décroché avant ou pendant cette manœuvre.

Les conditions aérologiques difficiles, l'absence d'entraînement aux opérations de lutte anti-incendie en 2011 ainsi que la faible expérience du pilote sur le type d'avion ont pu contribuer à l'événement.
