## Perte de contrôle en virage, collision avec le relief, en instruction

<b>Aéronef</b>	Planeur Schleicher ASH25 immatriculé F-CHIT
<b>Date et heure</b>	Mercredi 18 mai 2011 à 10 h 50 <sup>(1)</sup>
<b>Exploitant</b>	Club
<b>Lieu</b>	Montagne de Chamechaude Le Sappey en Chartreuse (38)
<b>Conséquences et dommages</b>	Pilote et instructeur décédés Planeur détruit

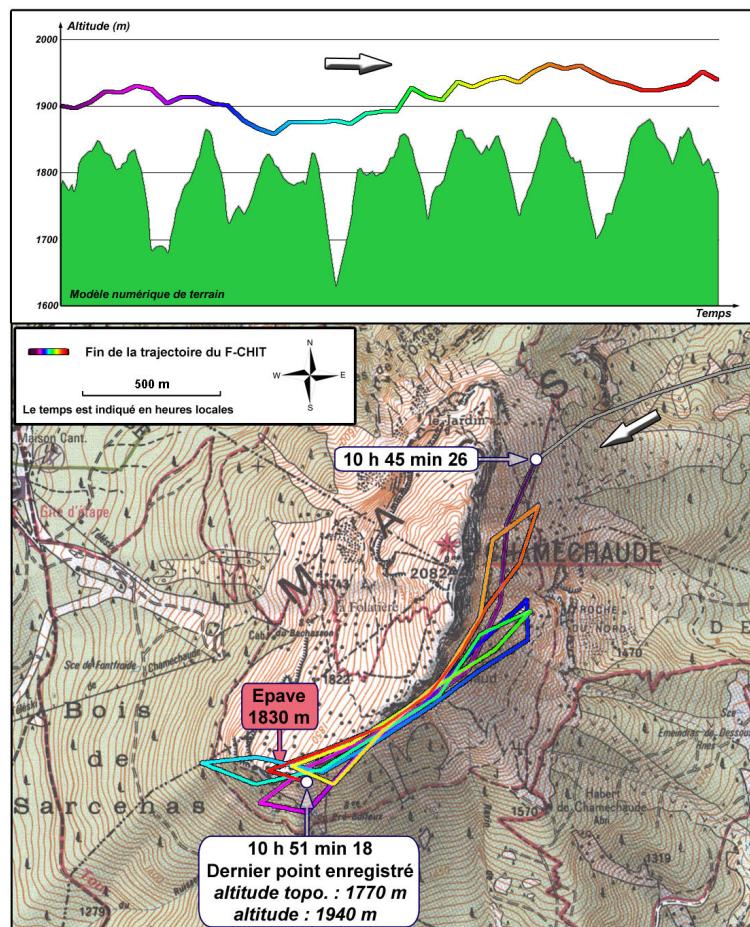
A 10 h 51, le pilote d'un autre planeur voit le F-CHIT incliné à gauche avec une forte assiette à piquer. Il estime que sa hauteur est inférieure à 100 mètres. Le planeur entre en collision avec le relief.

L'analyse des données du FLARM montre que le planeur évoluait au vent du relief à une hauteur moyenne de 50 à 70 mètres. Lors des évolutions précédant l'accident, les virages ont été effectués vers la vallée, conformément aux manœuvres préconisées pour ce genre de vol.

La dernière partie du vol n'est cependant pas enregistrée. L'épave a été retrouvée à 1 740 m, soit environ 300 mètres à l'est et en contrebas du sommet de la montagne (2 082 m). Pour une raison inexplicable, le pilote ou l'instructeur a engagé un virage à forte inclinaison et faible hauteur.
