Rapport

Accident survenu le **27 décembre 2011**
à **Basse-Pointe (972)**
à l'**avion Cessna C150K**
immatriculé **F-OIJQ**

BEA

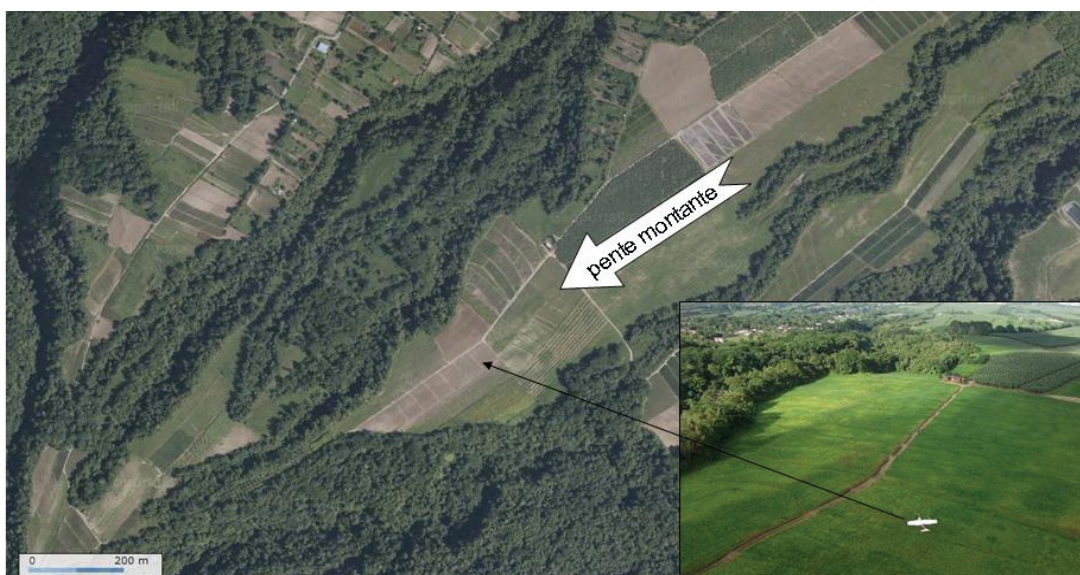
L'épave est entière, elle s'est immobilisée un mètre environ après le point d'impact principal avec le sol. L'avion est orienté dans le sens descendant de la pente.

Les observations réalisées sur le site et l'épave montrent que l'aile gauche a touché le sol en premier suivi du cône hélice puis de l'aile droite. L'avion a heurté le sol incliné à gauche avec une assiette à piquer, une faible vitesse horizontale et une vitesse verticale élevée.

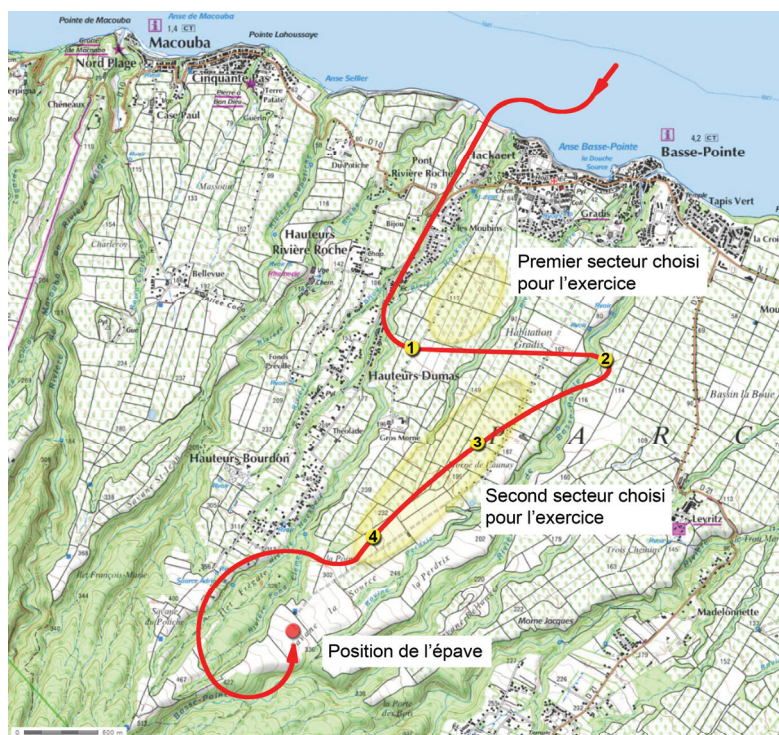
Trajectoire décrite par l'examineur

- ① Fin du premier exercice et remise de gaz
- ② Début du deuxième exercice et réduction de la puissance
- ③ Fin du deuxième exercice et remise des gaz
- ④ Reprise des commandes par l'examineur

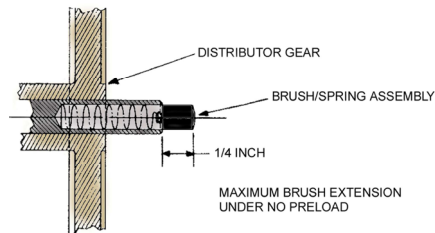
Le « carbon brush » de la magnéto gauche coulisse plus difficilement dans son logement que celui de la magnéto droite. La valeur d'extension pour les deux magnétos est de 6,1 mm environ pour une valeur maximale de 6,35 mm (1/4 de pouce) comme décrit ci-dessous.

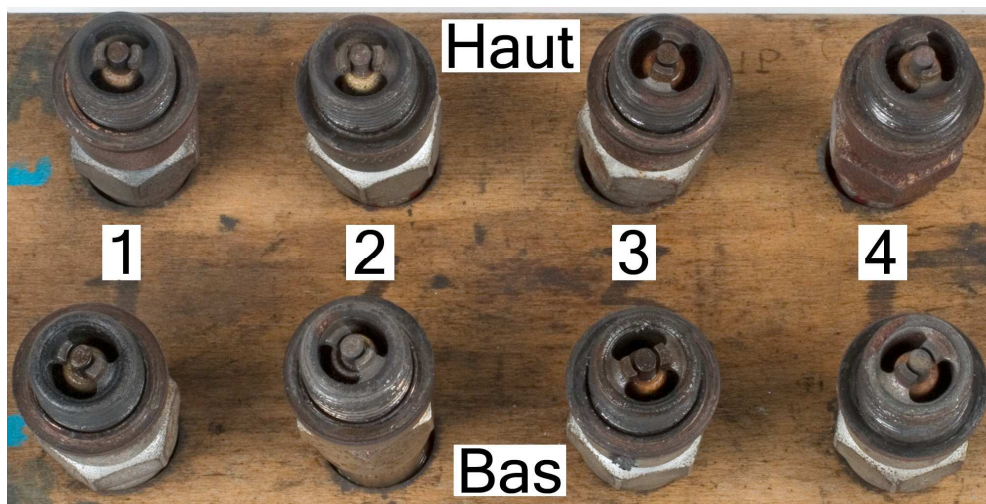
Cliché 1 : Vue des 8 bougies du moteur à la réception

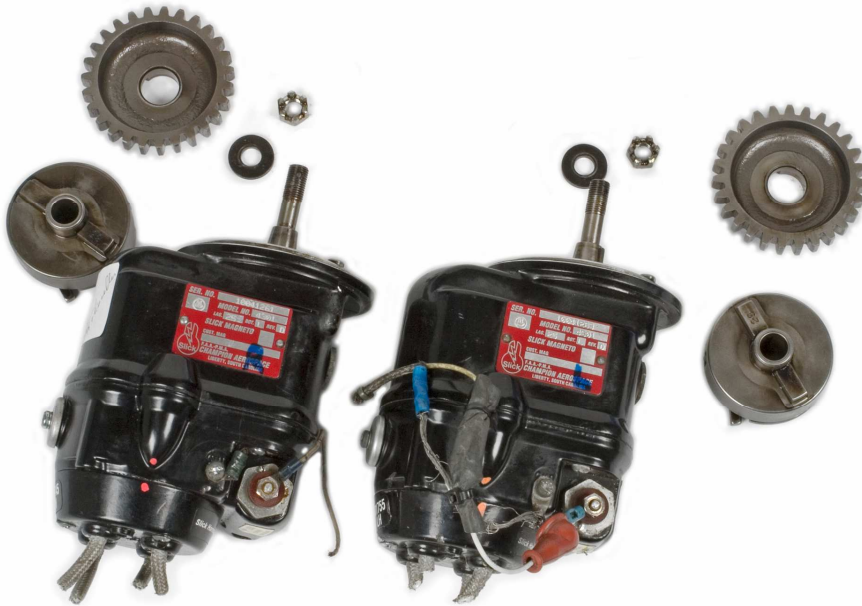
Cliché 3 : Vue des deux magnétos à la réception

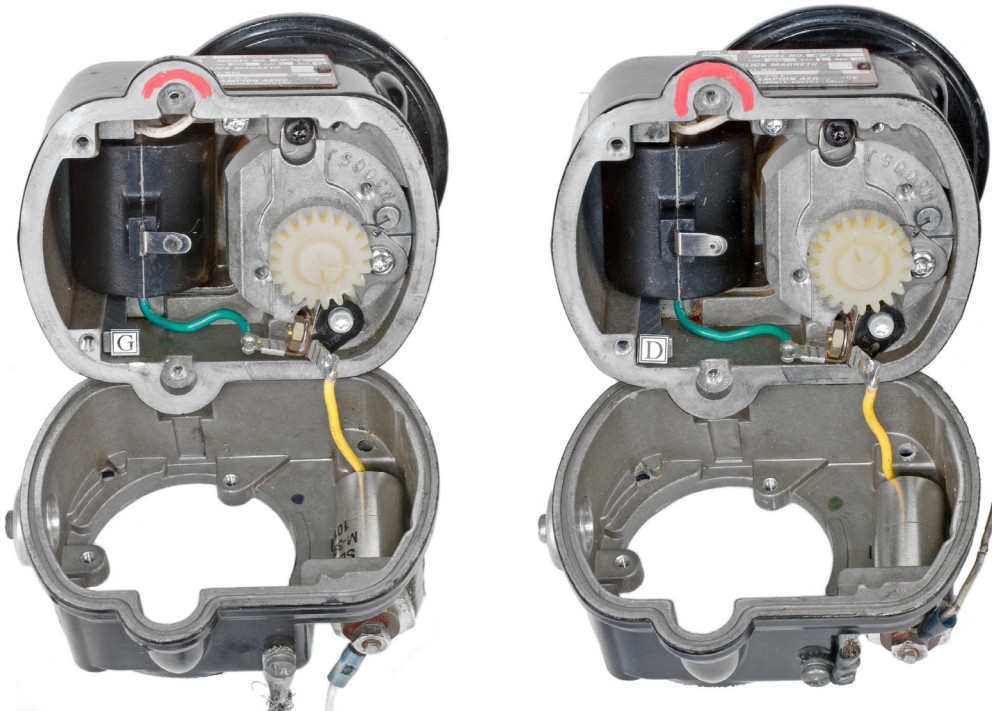
Cliché 4 : Absence de casse mécanique interne
De la magnéto gauche

Cliché 5 : Absence de casse mécanique interne
De la magnéto droite

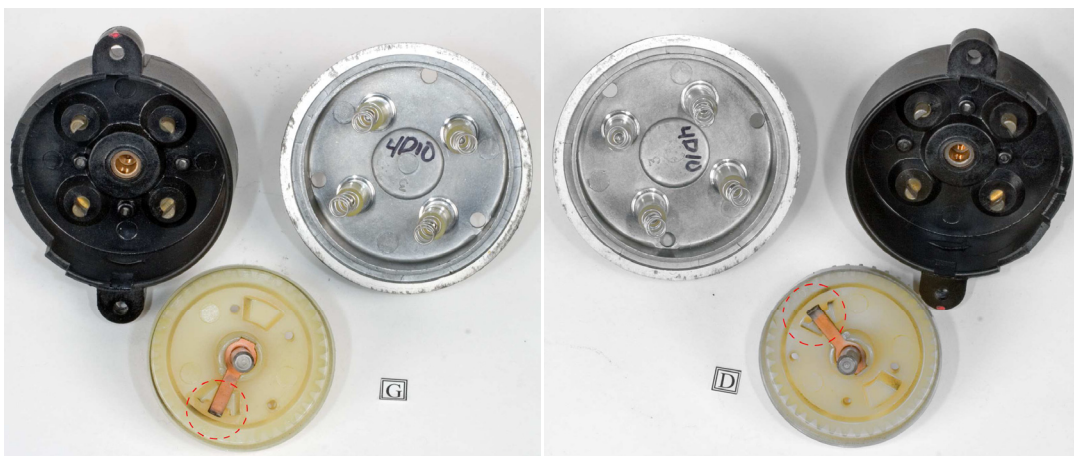
Cliché 6 : Traces de charbonnage sur la distribution de la magnéto gauche

Cliché 7 : Traces de charbonnage sur la distribution de la magnéto droite

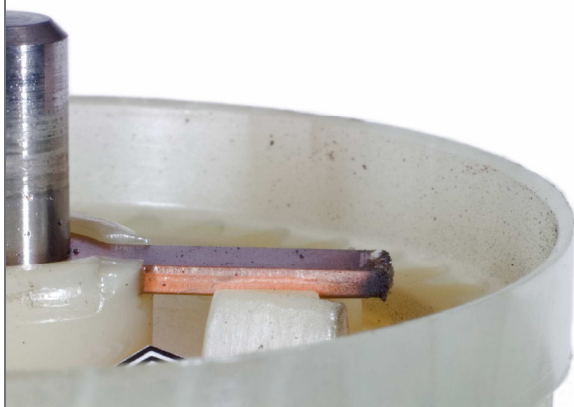
Cliché 8 : Détail du charbonnage sur le doigt de la distribution de la magnéto gauche

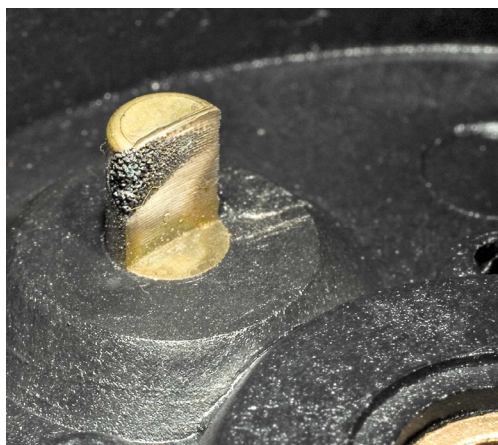
Cliché 9 : Détail du charbonnage sur une des bornes de la distribution de la magnéto droite

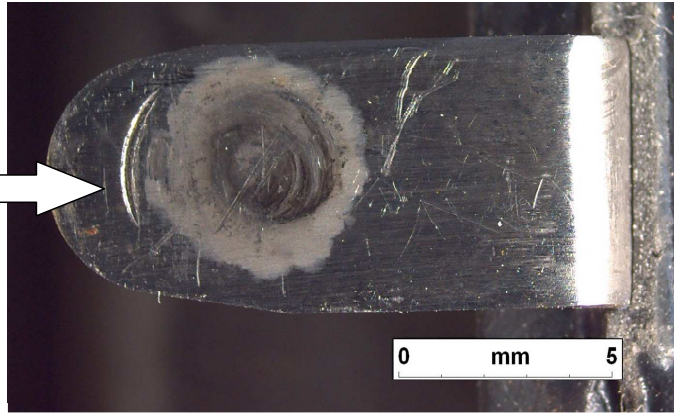
La valeur du jeu entre ce contact et le plan du carter (page 5 du SB3-08A) est nulle. La lamelle de contact « coil tab » n'est pas parfaitement parallèle au plan.

Cliché 10 : Vue de détail du contact « coil tab » de la magnéto gauche

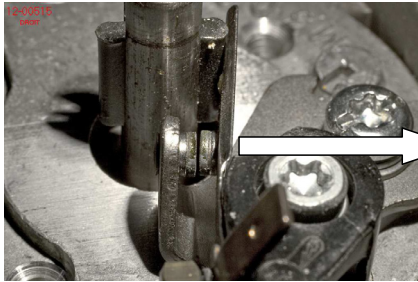
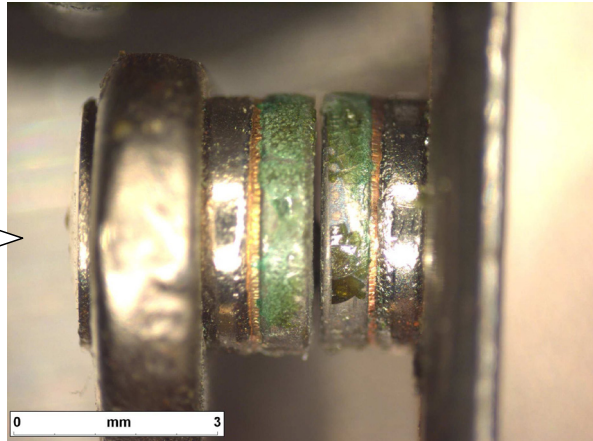
Cliché 11 : Vue de détail de la zone de contact des vis platinees de la magnéto gauche

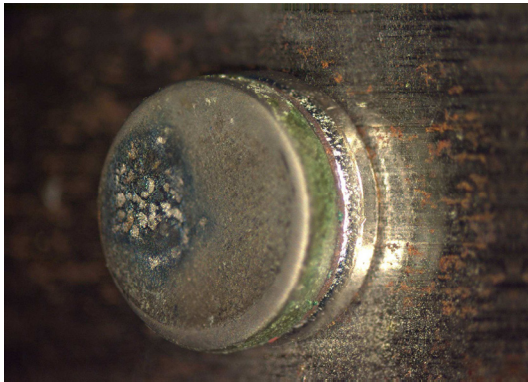
Cliché 12 : Détail de la surface de la vis platinee de la
magnéto droite

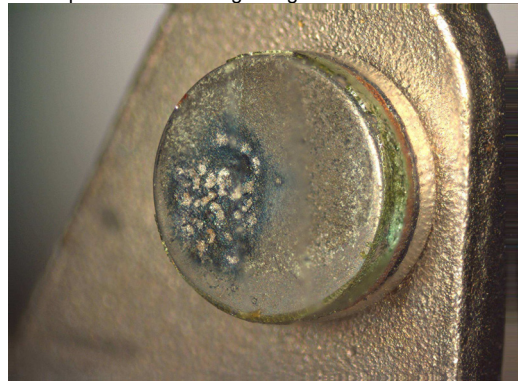
Cliché 13 : : Détail de la surface de la vis platinee
opposée de la magnéto droite
