## Collision avec un hauban d'antenne, en croisière par conditions météorologiques défavorables au vol à vue

<b>Aéronef</b>	Avion Diamond DA 40 immatriculé F-GNJU
<b>Date et heure</b>	Dimanche 17 juillet 2011 à 13 h 00 <sup>(1)</sup>
<b>Exploitant</b>	Club
<b>Lieu</b>	Mortain (50)
<b>Conséquences et dommages</b>	Pilote et passager décédés, aéronef détruit

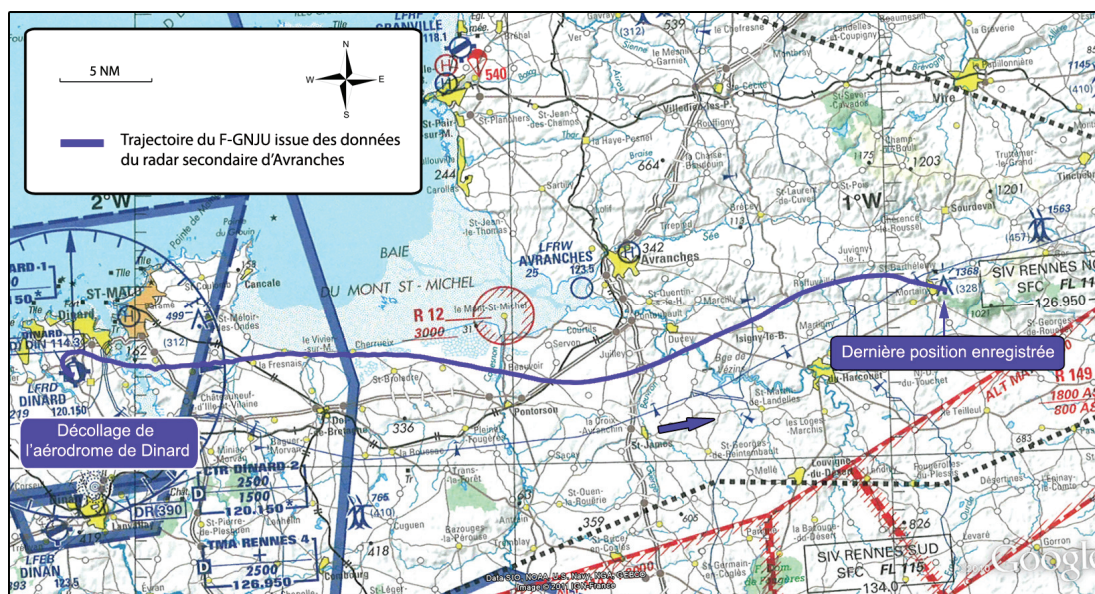
La trajectoire issue des données radar montre que le pilote a évolué entre 1 000 et 1 500 ft d'altitude la majeure partie du vol. Lors des 30 dernières secondes du vol, le pilote s'est mis en descente à l'approche du relief à proximité de la commune de Mortain. La toute dernière détection radar indique que l'avion était à une hauteur d'environ 300 ft.
