Rapport

Accident survenu **le 25 septembre 2011**
à l'avion Dyn'Aéro MCR01 VLA Sportster
à Heimsbrunn (68)
immatriculé **F-PSLA**

BEA

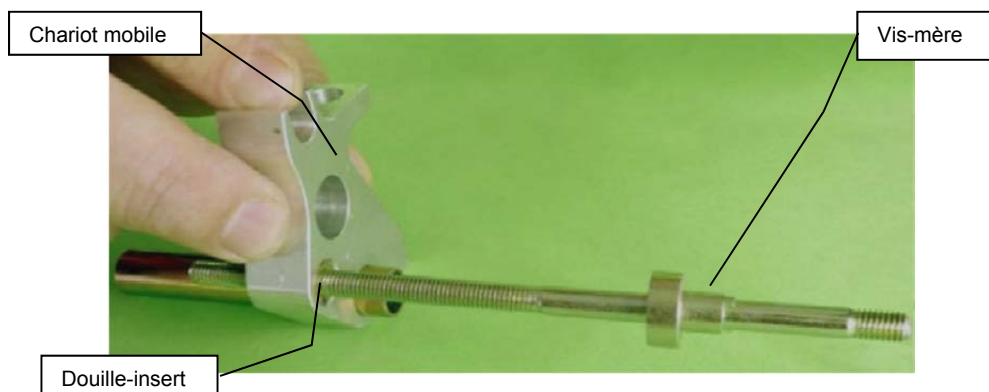
Figure 2 - ensemble vis-mère/chariot mobile (modèle neuf)

Le braquage de chaque volet est assuré par le déplacement d'un chariot mobile entraîné par un système vis-mère et douille-insert fileté.

L'examen de l'épave montre une forte énergie verticale à l'impact. La vis-mère du système de commande du flaperon gauche a été retrouvée désolidarisée de la douille-insert et déformée.

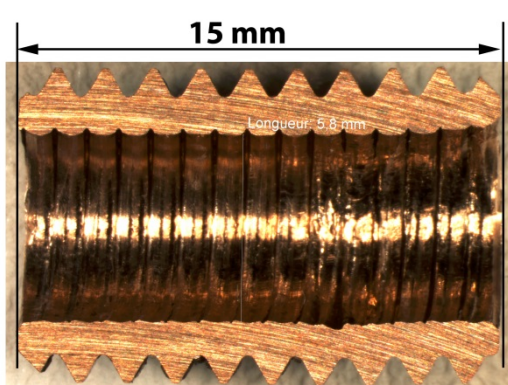
Figure 3 - douille-insert du flaperon gauche

La figure 3 montre que le filetage intérieur de la douille-insert du flaperon gauche est endommagé et que l'usure des filets n'est pas symétrique.

Les mêmes constats sont faits sur la douille-insert du flaperon droit. Cependant la vis-mère est restée solidaire de la douille-insert droite.

L'examen de la coupe de la douille-insert indique que l'usure des filets est plus importante aux extrémités qu'au centre de la douille. Cette usure, dite en « *diabolo* », montre que les efforts générés par le déplacement de la vis-mère à l'intérieur de la douille-insert ne s'appliquent pas dans l'axe de ces deux pièces. Ce défaut d'alignement pourrait avoir entre autres pour origine :

Le jeu axial d'une valeur de 0,3 mm n'est pas compatible avec la taille du filetage de la douille-insert. L'usure diminuant progressivement la surface de contact, les contraintes de frottement au contact augmentent en conséquence et ce, de manière non linéaire. Ce phénomène est rapidement divergeant. Cette usure peut être encore aggravée si le guidage de la vis-mère est insuffisant, comme l'indique la forme en « *diabolo* » de la douille. La présence d'un tel jeu conduit donc rapidement à la rupture des restes des fonds de filets encore en prise et la libération de la vis-mère.

Il n'a pas été possible de mesurer le jeu axial de l'ensemble vis écrou correspondant à la situation de l'ensemble au moment de l'accident. Cependant, la géométrie de ce qui reste de cet assemblage laisse penser que ce jeu était nettement supérieur à cette valeur de 0.3 mm.

Le 18 juin 2012, le constructeur a émis le BS 12 F 0043 rendant obligatoire un système de commande de volets renforcé. Ce système reprend le principe général d'origine, il est « *rétrofitable* » sur tous les MCR « *Sportster* » en service.

- Les matériaux ont été revus, les diamètres augmentés et le manuel de maintenance a été mis à jour.
- Des procédures de contrôle du jeu axial ont été développées par le constructeur.
- La valeur du jeu axial a été réduite, elle est passée de 0,3 mm à 0,1 mm.
- Il a été défini une durée de vie de la vis-mère et de la douille-insert. Leur utilisation a été limitée à cinq ans ou 1 000 atterrissages.

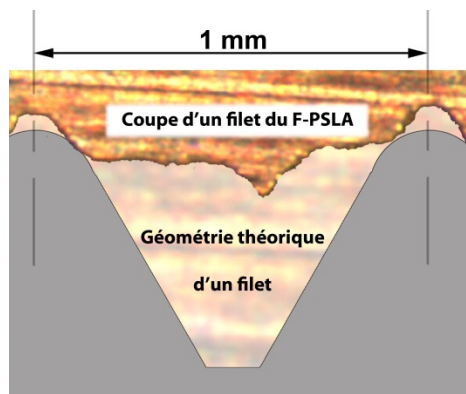
Figure 4 - coupe du filet restant

La figure 4 montre l'usure du filet intérieur de la douille de l'insert du flaperon gauche par rapport à la géométrie théorique d'un filet normalisé ISO au pas de 1 mm.

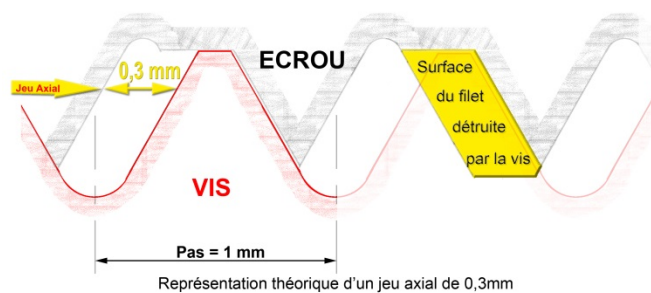
Figure 6 - jeu axial de 0,3 mm

La figure 6 représente la position relative entre la vis et un insert usé avec un jeu axial théorique de 0,3 mm. La surface dessinée en jaune représente la surface du filet de l'insert détruite par usure de la vis⁽²⁾.

Le jeu axial de 0,3 mm correspond à une usure des filets de 0,3 mm et représente une usure d'environ 50 % de la section de travail du filet.
