## Perte de puissance du moteur, atterrissage forcé en campagne

<b>Aéronef</b>	Avion Cirrus Design SR20 immatriculé F-GPNC, équipé d'un parachute de secours et d'un moteur Continental IO-360-ES6
<b>Date et heure</b>	Samedi 3 décembre 2011 à 10 h 00 <sup>(1)</sup>
<b>Exploitant</b>	Club
<b>Lieu</b>	Le Plan (31)
<b>Conséquences</b>	Aucune

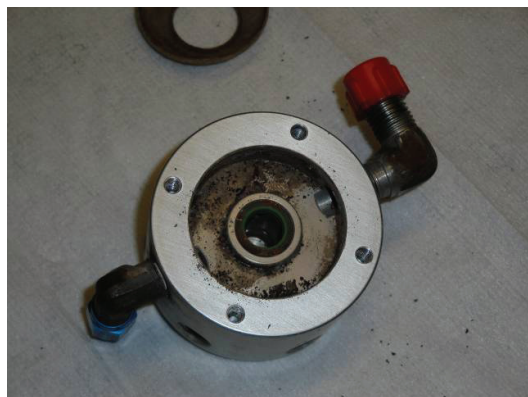
L'examen du circuit de carburant du moteur montre que trois des six injecteurs sont partiellement obstrués par une pollution également mise en évidence dans le répartiteur de carburant.

Pollution dans le corps du répartiteur

- des particules métalliques provenant de la corrosion de plusieurs éléments du circuit de carburant du moteur (le répartiteur, le ressort du bloc doseur, deux autres raccords et la pompe mécanique), et
- des particules minérales très fines, d'origine extérieure au circuit de carburant de l'avion.

Cette pollution minérale, bien qu'indésirable, n'est pas suffisante pour provoquer à elle seule la corrosion. Cette dernière est la conséquence d'une pollution du circuit par l'eau. Les particules métalliques libérées par la corrosion se sont accumulées dans le répartiteur avec les particules minérales jusqu'à obstruer partiellement les injecteurs. Les examens n'ont pas permis de dater le début de la corrosion.

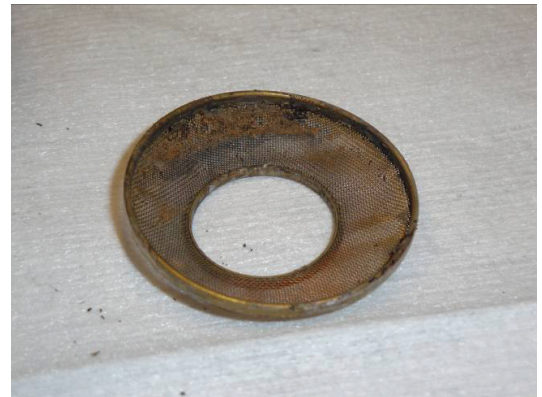
Pollution sur la crépine du répartiteur
