Interférence entre le rotor principal et une bâche lors de l'atterrissage, rupture du starflex, perte de contrôle par résonance au sol

Aéronef	Hélicoptère AS350 B3 immatriculé F-GJPH
Date et heure	Mercredi 12 octobre 2011 à 16h25 ⁽¹⁾
Exploitant	Société SAF
Lieu	Plateforme du pic de Pibeste (65), environ 40m ² , altitude 3 950 ft
Conséquences et dommages	Hélicoptère fortement endommagé

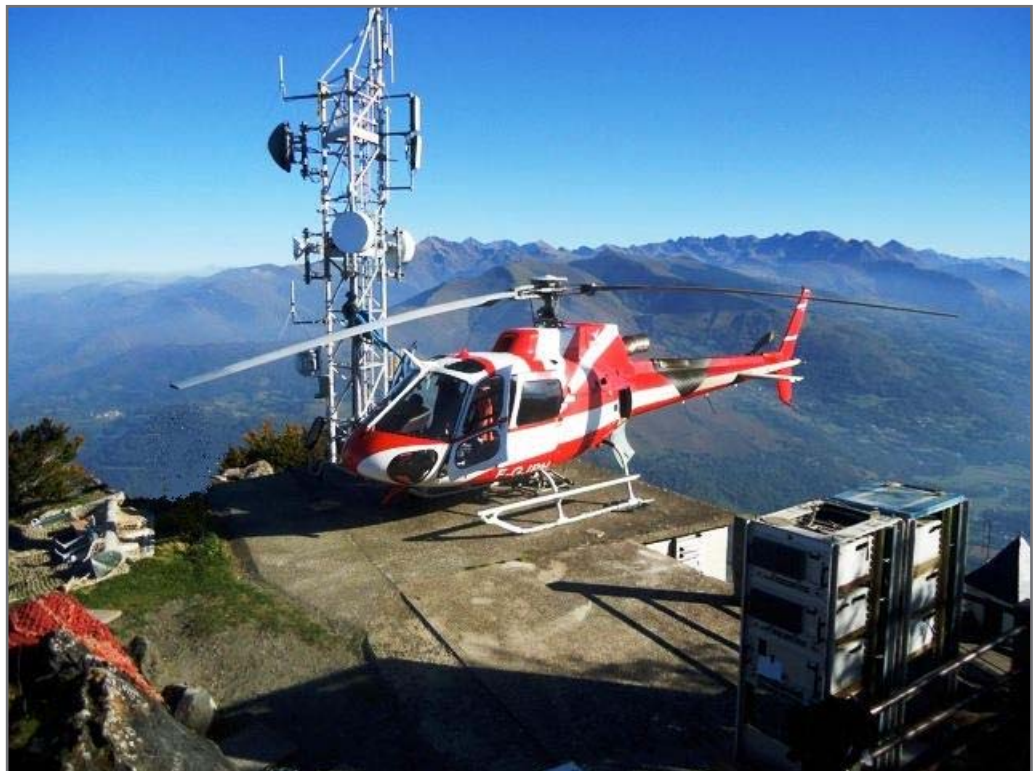
L'examen visuel du rotor principal révèle qu'une branche de l'étoile starflex est rompue. Cet endommagement permet d'expliquer la difficulté de contrôle rencontrée par le pilote et l'entrée en résonance lors du contact avec le sol.

Deux des trois pales présentent des marques de transfert du tissu constitutif de la bâche, principalement sur leur extradors et leur bord d'attaque. Les rivets de liaison entre la poutre arrière et la cellule sont quasiment tous absents. Les longerons de la cellule sont rompus ou déformés vers le bas. La cabine est rompue sur sa partie supérieure droite et déformée à gauche. La poutre arrière est tordue. A l'exclusion du starflex, tous ces dommages sont consécutifs à la résonance.

L'examen de l'enregistreur de paramètres de bord montre une perte d'environ 50 tr/min, pendant deux secondes. La traînée induite par la bache est vraisemblablement à l'origine de cette perte de tours ainsi qu'à la rupture du starflex.

L'accident résulte de la rupture du starflex consécutivement à l'interférence d'une bache avec le rotor principal lors de l'atterrissage sur la plateforme. Le balourd résultant a entraîné une résonance au sol non contrôlable. Ni le pilote ni son assistant n'avaient détecté la présence de cette bache pliée et rangée dans une baie électronique ouverte.
