**Panne électrique totale en IFR en montée initiale,  
affaissement du train principal lors d'un atterrissage à contre QFU**

<b>Aéronef</b>	Avion Beech 200 immatriculé F-GMPO
<b>Date et heure</b>	Vendredi 7 janvier 2011 à 8 h 13 <sup>(1)</sup>
<b>Exploitant</b>	Société
<b>Lieu</b>	Aérodrome de Montpellier (34)
<b>Conséquences et dommages</b>	Aéronef fortement endommagé

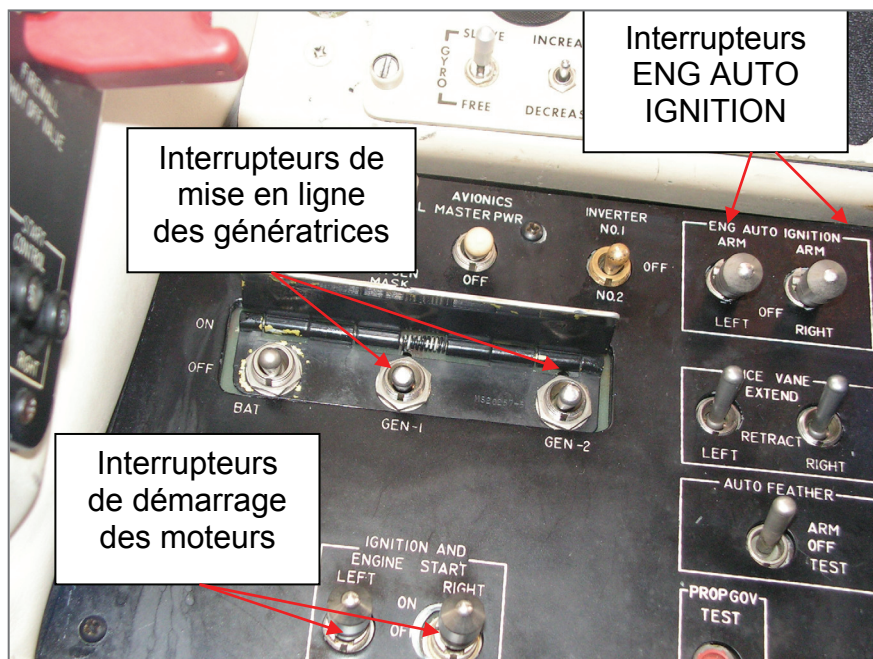
Les procédures avant décollage prévoient, entre autres, de positionner les interrupteurs ENG AUTO IGNITION sur la position ARM lorsque des conditions givrantes sont prévues (voir photo ci-après).

Les deux interrupteurs IGNITION AND ENGINE START, utilisés pour démarrer les moteurs, sont situés à proximité des interrupteurs ENG AUTO IGNITION et leur aspect est semblable (voir photo ci-avant).

Remarque : les interrupteurs IGNITION AND ENGINE START sont des interrupteurs à trois positions et les interrupteurs ENG AUTO IGNITION à deux positions.

En cas de positionnement involontaire des interrupteurs IGNITION AND ENGINE START sur ON lorsque les moteurs sont en fonctionnement, les deux génératrices sont automatiquement déconnectées. Deux voyants L DC GEN and R DC GEN, de couleur ambre, s'allument alors sur le tableau situé sur la partie centrale inférieure du tableau de bord et un voyant ambre MASTER CAUTION clignote sur le tableau situé sur la partie centrale supérieure. La charge électrique est alors uniquement supportée par la batterie. Le voyant ambre MASTER CAUTION peut être éteint par une action du pilote sur le voyant.

Peu avant le décollage, le PF a probablement confondu les interrupteurs ENG AUTO IGNITION et IGNITION AND ENGINE START. En actionnant ces derniers par mégarde, il a automatiquement déconnecté les deux génératrices. L'équipage n'a pas immédiatement détecté l'allumage des voyants lumineux correspondant à cet arrêt et a poursuivi le décollage. Ce n'est qu'au moment de la perte de l'horizon gauche que le PF a perçu l'anomalie. L'arrêt-marche des génératrices effectué par le copilote n'a eu aucun effet car les interrupteurs IGNITION AND ENGINE START sont restés positionnés sur ON. La panne électrique totale est ensuite intervenue lorsque le copilote a commandé la sortie normale du train d'atterrissage. Dans un environnement stressant, par conditions d'éclairage faible et des conditions météorologiques dégradées, les pilotes ont procédé à un atterrissage d'urgence alors que la séquence de sortie manuelle du train d'atterrissage n'était pas totalement terminée.

La similitude entre les interrupteurs ENG AUTO IGNITION et IGNITION AND ENGINE START et leur proximité dans le poste de pilotage ont constitué un facteur contributif.

Depuis la survenue de cet accident la société a procédé à la mise en place de détrompeurs sur les interrupteurs ENG AUTO IGNITION.

- de demander au constructeur de modifier l'ergonomie des interrupteurs ENG AUTO IGNITION et IGNITION AND ENGINE START sur les avions Beech 200 de façon à éviter aux équipages toute confusion lors de leur manipulation.**
