Feu du moteur gauche lors de la mise en route

Aéronef	ATR 72-212A immatriculé F-OIQO
Date et heure	18 novembre 2011 à 17 h 20 ⁽¹⁾
Exploitant	Air Tahiti
Lieu	Aérodrome de Moorea (Polynésie Française 987)
Nature du vol	Transport public régulier de passagers
Equipage de conduite	Commandant de bord (PF) Copilote (PNF)
Conséquences et dommages	Moteur gauche légèrement endommagé

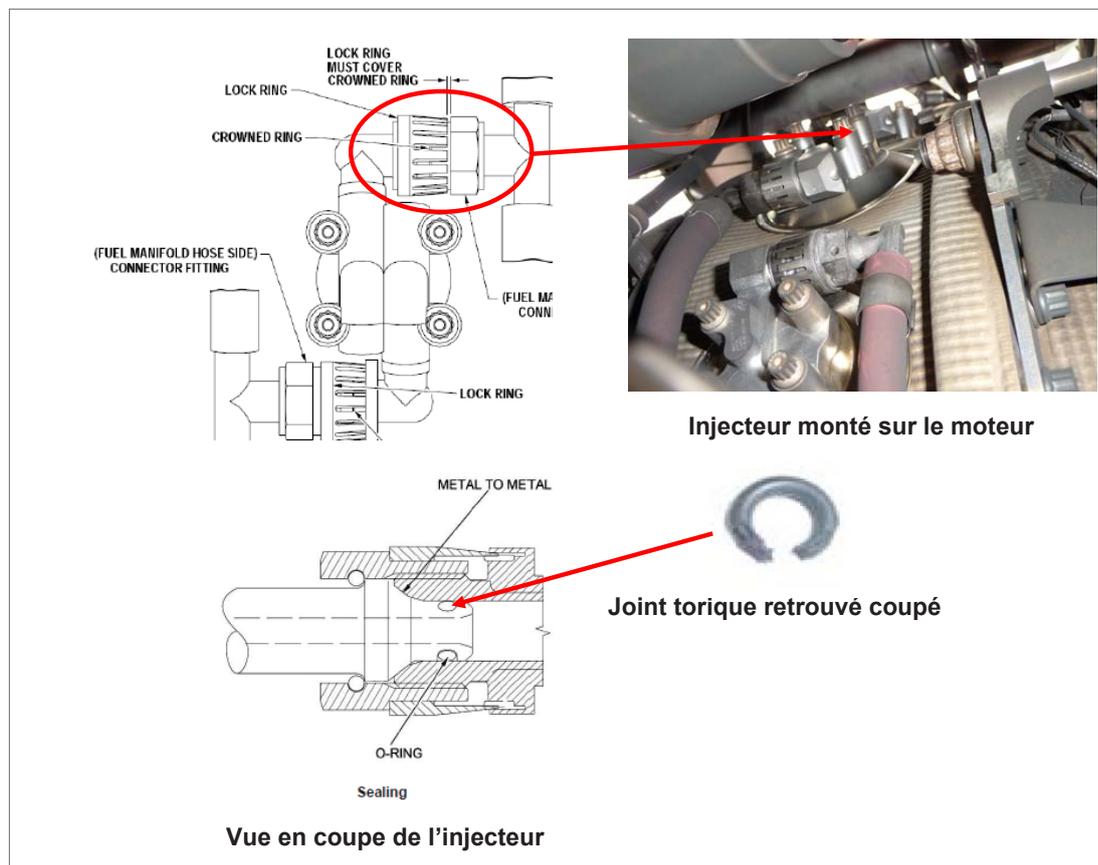
L'examen du moteur montre que l'origine de l'incendie est une fuite de carburant au niveau du raccord primaire de l'injecteur n° 14. La dépose du raccord révèle que l'un des deux joints torique (O-ring) est coupé (voir photo et schéma page suivante).

L'étanchéité entre l'injecteur et le raccord est assurée par un serrage, métal contre métal, à une valeur de couple déterminé par le constructeur. Les deux joints toriques procurent une sécurité supplémentaire lorsque ce serrage n'est pas correct. Leur détérioration peut entraîner une fuite.

L'incident résulte d'une opération de maintenance inadéquate. Un serrage incorrect n'a pas permis d'assurer la bonne étanchéité du contact métal contre métal et a entraîné une fuite de carburant au niveau de l'injecteur n° 14 lorsque le joint s'est détérioré.

La présence du joint assurant l'étanchéité a contribué à l'incident en masquant le défaut de serrage de l'injecteur. Depuis février 2012, le constructeur a modifié sa documentation de maintenance pour prévenir ce type d'incident.

A la suite d'une étude menée auprès de deux opérateurs à partir de juillet 2011, Pratt et Whitney Canada a publié en février 2012 le bulletin de service SB 21803 R4. Ce bulletin a pour objectif :

- de retirer le joint torique ;
- de permettre la vérification de l'étanchéité du contact métal contre métal ;
- de clarifier l'installation des injecteurs et les procédures de recherche de fuite ;
- d'ajouter une nouvelle procédure de recherche de fuite avec de l'azote.

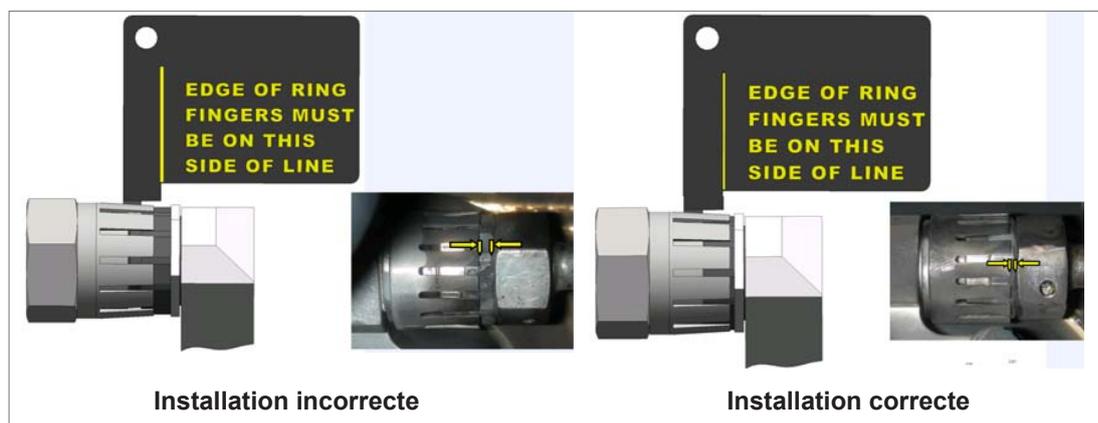
- ❑ publications et révisions de lettres d'information de service à l'attention des opérateurs, afin de les sensibiliser aux risques encourus à la suite de défaut de serrage des injecteurs ;
- ❑ introduction d'un témoin permettant de vérifier le bon niveau de serrage : (révision du manuel de maintenance moteur juin et août 2009).
