**Dysfonctionnement de la commande de compensation de la gouverne  
de direction en montée initiale, demi-tour.**

<b>Aéronef</b>	ATR 72-212A immatriculé F-OIQU
<b>Date et heure</b>	25 juin 2011 à 17 h 12
<b>Exploitant</b>	Air Tahiti
<b>Lieu</b>	En montée initiale, après le décollage de l'aérodrome de Papeete (Polynésie Française)
<b>Nature du vol</b>	Transport public régulier international de passagers
<b>Equipage de conduite</b>	Commandant de bord (PF) Copilote (PNF)
<b>Conséquences et dommages</b>	Aucun

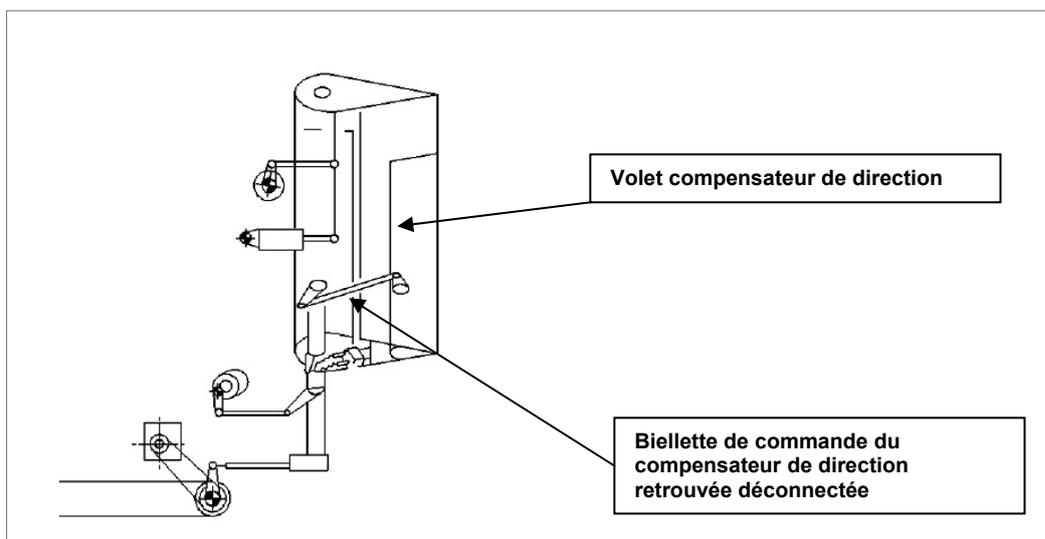
Schéma du volet compensateur de direction

L'opération de maintenance réalisée après l'incident révèle que la biellette de commande du compensateur de direction n'est pas connectée.

La position du volet compensateur permet d'assurer une compensation variable qui augmente automatiquement avec les efforts aérodynamiques appliqués sur la gouverne de direction. Ceci permet notamment de réduire les efforts des pilotes en cas de panne moteur.

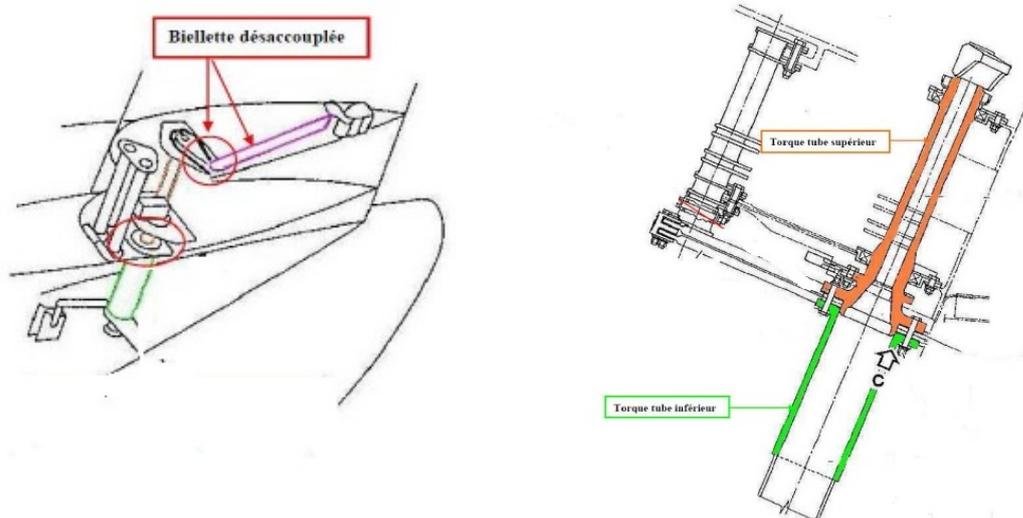
Position et schéma du torque tube de la commande de direction

Le 10 juin 2011, l'inspection détaillée du tube de torsion, « torque tube » en anglais de la commande de direction a révélé la présence de corrosion entre les parties inférieures et supérieures de celui-ci. La partie supérieure est située dans la gouverne de direction et la partie inférieure dans le cône arrière du fuselage. Ces deux parties sont reliées par une couronne vissée.
