**Rupture de la jambe de train avant lors du roulement au décollage,
en instruction**

Aéronef	Avion Issoire Aviation APM20 « Lionceau » immatriculé F-GRRH
Date et heure	Dimanche 16 octobre 2011 à 15 h 47 ⁽¹⁾
Exploitant	Club
Lieu	Aérodrome Salon Eyguières (13)
Conséquences	Aéronef fortement endommagé

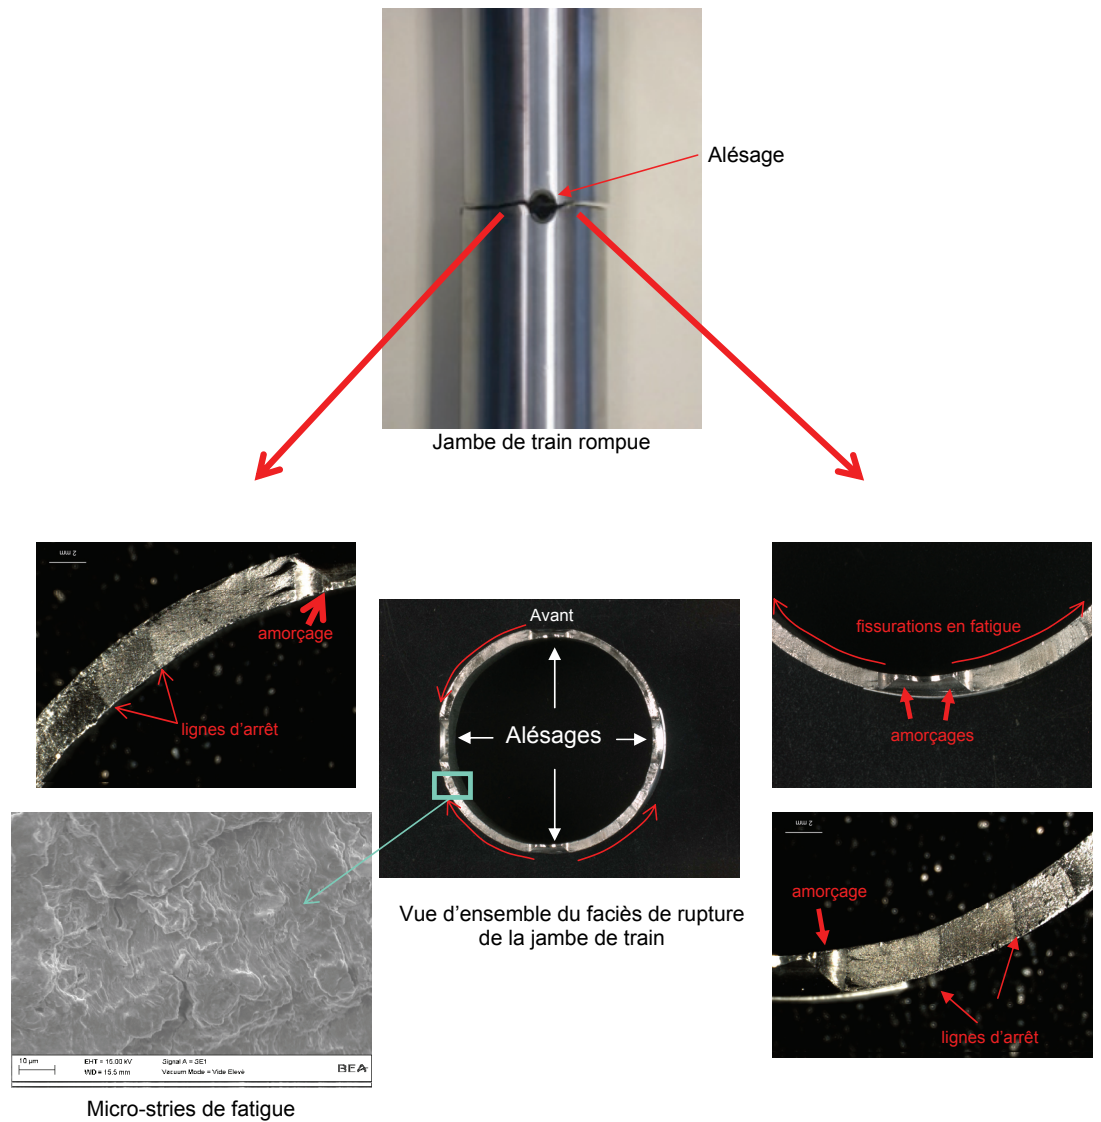
Les examens de la jambe du train ont montré que le fût s'est rompu à la suite d'une fissuration en fatigue. Les fissures se sont amorcées à partir des quatre alésages permettant le passage des vis de fixation de l'amortisseur (voir figure ci-après). Les arêtes de ces alésages avaient été adoucies.

Figure : examen fractographique du fût de train avant au niveau des fixations de l'attache basse de l'amortisseur

Le train avant s'est rompu lors du roulement au décollage sous un processus de fissuration en fatigue.

- que l'inspection, ainsi que l'adoucissement des angles vifs demandés en 2009 par le BS n° 51a n'ont pas permis de prévenir la survenue de l'accident ;
- que la conception du train avant était inadaptée aux contraintes particulières d'utilisation de l'avion par l'aéroclub.

Depuis l'accident du 16 octobre 2011, le constructeur a émis un nouveau BS impératif (BS n° 54) demandant le remplacement du train avant par un nouveau kit. Ce dernier se caractérise par une conception différente, notamment au niveau de l'attache basse de l'amortisseur ainsi que du matériau utilisé.
