Collision avec le relief en vol de pente

Aéronef	Planeur Centrair 101 « Pégase » immatriculé F-CGSP
Date et heure	Samedi 12 novembre 2011 à 16 h 00 ⁽¹⁾
Exploitant	Club
Lieu	Boutx (31), à proximité du col de l'Escalette, 1 800 mètres
Conséquences	Pilote légèrement blessé ; aéronef détruit

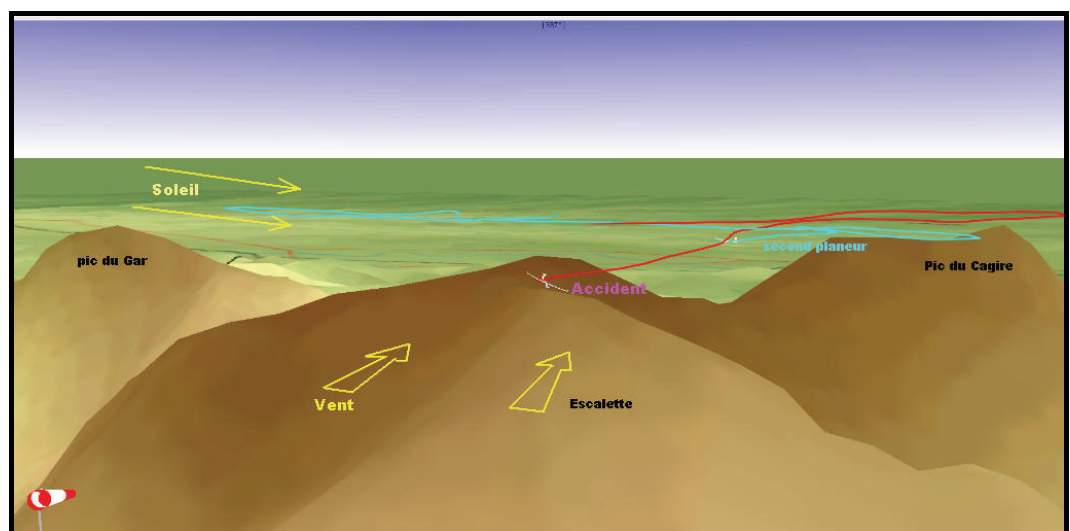
Après le croisement, le pilote du F-CGSP ne perçoit pas que la vitesse verticale devient sensiblement négative, malgré l'indication sonore du variomètre. Le pilote détecte les silhouettes de randonneurs sur le col, dans la lumière du soleil. Il prend soudainement conscience que sa hauteur est insuffisante pour franchir le col. Il tente de virer à gauche vers la vallée. Le planeur s'incline fortement à gauche. Le saumon gauche touche le sol puis le planeur heurte la pente avec une trajectoire sensiblement tangente à celle-ci. Il s'immobilise, fortement endommagé. Les randonneurs et le pilote de l'autre planeur préviennent les secours.

A l'heure de l'accident, le soleil se situait à 15° au-dessus de l'horizon et légèrement sur la droite de la trajectoire. Le pilote portait des lunettes de soleil. L'enregistrement des paramètres de vol du planeur, utilisés pour la production de l'illustration ci-dessus, indique que la vitesse du planeur était en diminution peu avant le virage d'évitement, réduisant la marge de manœuvre du pilote.

L'accident résulte d'un choix de trajectoire inapproprié compte tenu des conditions d'ensoleillement, de relief et aérologiques du moment.
