**Baisse de puissance du moteur en croisière,
atterrissage forcé sur un aérodrome**

Aéronef	Avion Diamond DA40D immatriculé F-GUVQ
Date et heure	Dimanche 26 juin 2011 à 16 h 45 ⁽¹⁾
Exploitant	Société
Lieu	En croisière, à la verticale de l'aérodrome de Montélimar (26)
Conséquences	Aucun

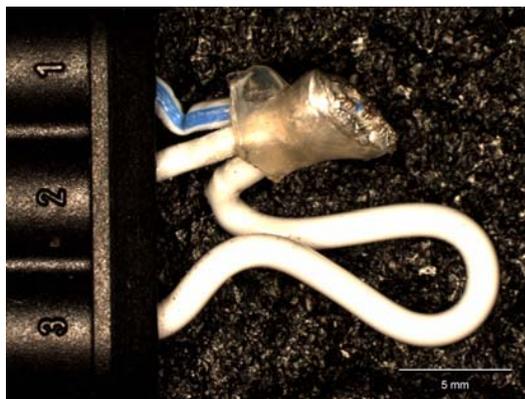
Au sol, un fil de la prise (*Vrail plug*) de la *Prail Valve* (électrovanne de régulation de la pression de carburant dans la rampe d'admission) est retrouvé sectionné à l'intérieur de sa gaine. Les examens réalisés montrent qu'à l'endroit où le fil est sectionné, la gaine est écrasée et le câble est plié. L'avion est équipé d'un moteur Thielert TAE 125-02-99. En cas de coupure de son alimentation électrique, la *Prail valve* s'ouvre complètement et la pression de carburant chute dans la rampe d'admission, conduisant à la perte de puissance quasi totale du moteur.

Vue d'ensemble des fils
de la *Vrail plug* après dépose

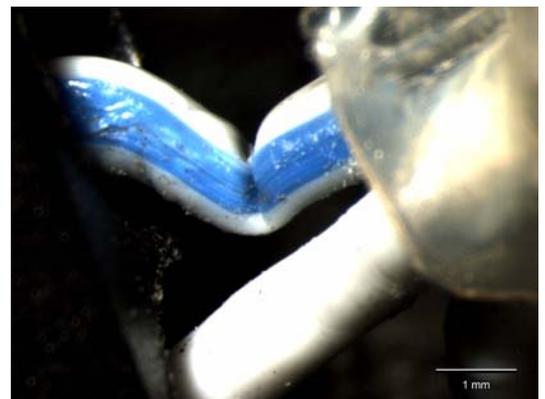
Vue rapprochée du fil sectionné
à l'intérieur de la gaine

Le 5 mars 2009, la *Prail valve* avait été remplacée par un nouveau modèle et sa prise avait été modifiée, en application du bulletin de service de Thielert TM TAE 125-1008 P1, rendu obligatoire par une consigne de navigabilité de l'AESA. Afin d'installer cette nouvelle prise, il a été nécessaire de couper les fils et de sertir de nouveaux connecteurs. L'enquête n'a pas permis de déterminer le déroulement de cette opération de maintenance qui avait été effectuée environ deux ans auparavant. La détérioration initiale du fil à l'intérieur de sa gaine s'est néanmoins probablement produite à ce moment.

L'incident est dû à la détérioration d'un fil de la *Vrail plug*, probablement lors du remplacement de cette dernière en mars 2009. Les interventions successives, au cours desquelles la *Prail valve* a été branchée et débranchée à plusieurs reprises, ont probablement conduit à la rupture définitive du fil.

Ce sectionnement a conduit à l'ouverture complète de la *Prail valve*. La pression de carburant résultante dans la rampe d'admission a alors chuté, entraînant la perte importante de puissance du moteur et l'impossibilité de maintenir le vol en palier.

- **L'AESA requière de Thielert une amélioration de la partie électrique du système de régulation de la pression de carburant des moteurs TAE 125, de manière à la rendre moins vulnérable aux interruptions électriques ; [Recommandation FRAN-2012-057]**
- **L'AESA requière de Thielert le développement de vérifications spécifiques à l'issue des interventions sur la chaîne de régulation de la pression de carburant, afin de détecter d'éventuelles défaillances. [Recommandation FRAN-2012-058]**
