Activation du vibreur de manche lors de la rotation

Aéronef	Boeing 737-300 immatriculé F-GIXD
Date et heure	10 janvier 2011 vers 12 h 30 UTC ⁽¹⁾
Exploitant	Europe Airpost
Lieu	Aérodrome de Montpellier Méditerranée (34)
Nature du vol	Vol de convoyage
Equipage de conduite	Commandant de bord (PF) ; copilote (PNF)
Conséquences et dommages	Aucun

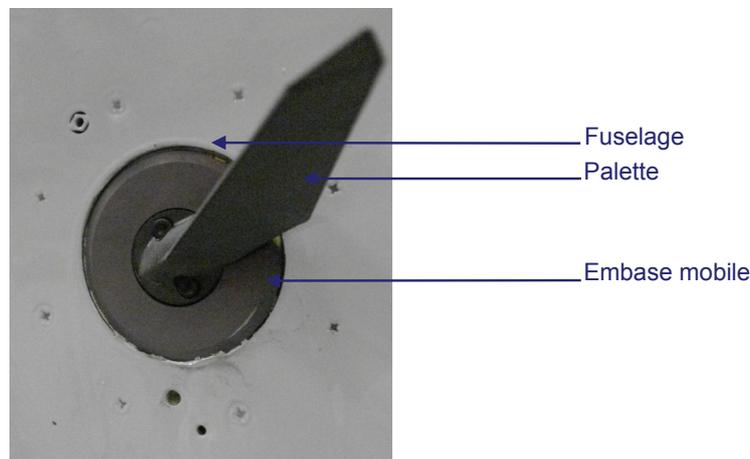
Sonde d'incidence gauche
Photo prise lors de la visite d'entrée du second chantier de peinture

Le blocage de la sonde est très probablement dû à la présence de peinture blanche entre l'embase mobile, le fuselage et la platine support.

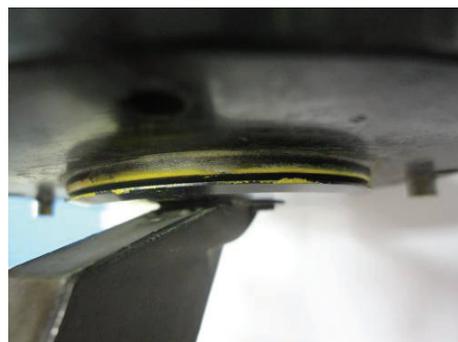
L'examen de la sonde d'incidence gauche met en évidence la présence de plusieurs couches de peinture sur l'embase de la partie mobile, la platine support et le joint situé entre la platine support et l'avion. A certains endroits, jusqu'à trois couches de peinture ont pu être identifiées : jaune – blanche – jaune.

Sonde d'incidence
Photo prise lors des examens

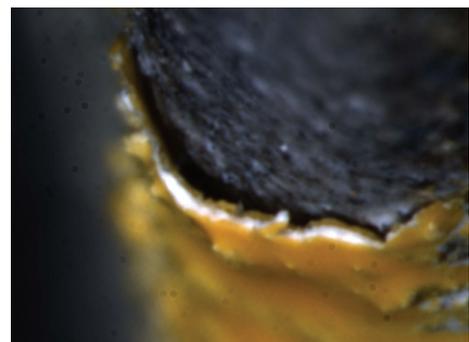
Différentes couches de peinture

Ces couches de peinture semblent résulter des différentes opérations de peinture effectuées sur l'avion : peinture précédente jaune, peinture blanche réalisée à Montpellier, peinture jaune réalisée à Toulouse.
