Perte de séparation entre un IFR en montée et un VFR en croisière

Aéronefs	1. ATR 42-500 immatriculé F-GPYO 2. Avion Décathlon immatriculé LX-FUN
Date et heure	1 ^{er} août 2011 vers 15 h 45 ⁽¹⁾
Exploitants	1. Airlinair 2. Privé
Lieu	1. En montée vers le FL 110 2. En croisière au FL 105
Nature des vols	1. Transport public régulier de passagers 2. Voyage
Equipages (de conduite)	1. Commandant de bord (PF), copilote (PNF) 2. Inconnu
Conséquences	Aucun

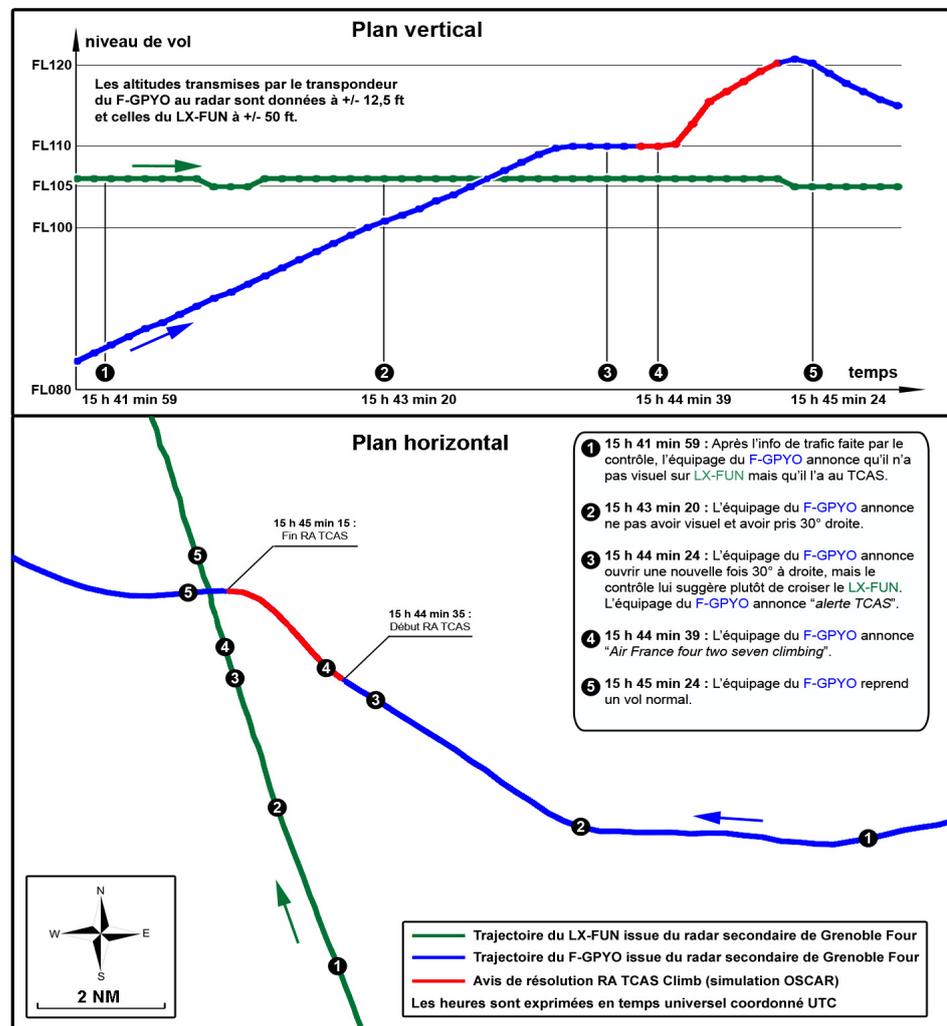
Le contrôleur informe chacun des deux équipages de leurs positions relatives (cf. ❶ de la trajectographie). « *Air France Québec Charlie je vous signale un trafic VFR qui est à vos midi pour 7 nautiques qui est 2 000 ft au-dessus stable. Gauche vers droite* ». L'équipage de l'ATR répond qu'il n'a pas de contact visuel avec ce trafic mais qu'il a une information TCAS.

Environ une minute après avoir eu l'information de trafic par le contrôleur, l'équipage du F-GPYO annonce qu'il n'a pas le visuel et qu'il prend 30° à droite (cf. ❷ de la trajectographie). Le contrôleur explique qu'il comprend à ce moment-là que l'équipage a le visuel et qu'il effectue un évitement à vue. Le contrôleur lui demande de le rappeler une fois qu'il a croisé le LX-FUN.

Environ une minute après avoir dévié de 30° à droite de sa trajectoire, l'équipage informe le contrôleur de Chambéry qu'il dévie encore de 30° à droite. Le contrôleur lui conseille de dévier sa trajectoire vers la gauche pour croiser le LX-FUN (cf. ③ de la trajectographie). L'équipage lui répond que cela est compliqué car il vient d'avoir une « alerte TCAS »⁽³⁾.

L'équipage annonce en anglais à la radio qu'il monte⁽⁴⁾ (cf. ④ de la trajectographie). Il voit un avion à aile haute et décide de virer à gauche pour croiser le LX-FUN.

Environ 50 secondes après le déclenchement de la résolution TCAS, l'équipage indique au contrôleur qu'il reprend le vol au FL 110 (cf. ⑤ de la trajectographie). Le contrôleur lui demande à nouveau de contacter le contrôleur de Lyon. Il n'y a aucun échange concernant la situation rencontrée.

Les séparations minimales observées entre les deux aéronefs sont :

- verticalement : 950 ft ;
- horizontalement : 1 NM.
