Feu moteur en montée, demi-tour, atterrissage d'urgence

Aéronef	Avion Bombardier CRJ700 Canadair Regional Jet Series 700, immatriculé F-GRZH
Date et heure	15 août 2011 à 06 h 50 ⁽¹⁾
Exploitant	Brit Air
Lieu	Aérodrome de Lyon Saint Exupéry (69)
Nature du vol	Transport public régulier international de passagers
Personnes à bord	Commandant de bord (PF), Copilote (PNF), 2 PNC, 32 passagers
Conséquences et dommages	Moteur gauche endommagé

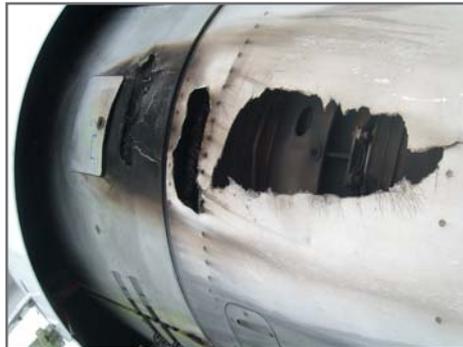
Figure 1 - endommagement extérieur du moteur gauche

L'examen externe du moteur gauche a montré une zone brûlée. L'ouverture des capotages a permis de localiser l'origine probable du feu au niveau d'un équipement de régulation appelé « *Operability Bleed Valve* » (OBV).

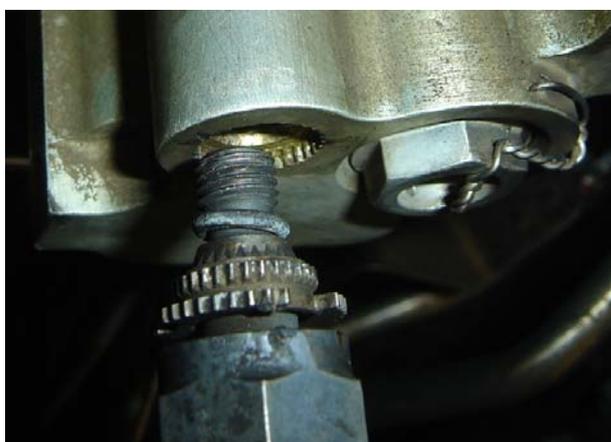
Un examen plus détaillé du moteur a mis en évidence que le raccord de la tuyauterie d'alimentation en carburant de l'OBV était sorti de son logement, provoquant un écoulement du carburant.

Un raccord d'alimentation en carburant s'est desserré, ce qui a introduit un jeu et a usé les filets dans le logement en aluminium de l'OBV. L'endommagement des filets a conduit à la déconnexion du raccord et à la fuite de carburant.

Figure 3 - raccord déconnecté de l'OBV, endommagement extérieur

La sortie de son logement du raccord d'une tuyauterie d'alimentation de l'OBV a généré une fuite de carburant sous pression sur les parties chaudes du moteur gauche et provoqué l'incendie.

Les forces appliquées sur la tuyauterie ont été suffisantes pour provoquer un desserrement du raccord générant une usure des filets du logement.

A la suite de l'incident, le fabricant a choisi un autre fournisseur qui propose un ensemble plus robuste.

Cet événement a mis en évidence que l'OBV monté sur le moteur ne bénéficiait d'aucune maintenance spécifique au cours de la vie du moteur. Cet événement et les autres incidents similaires, recensés sur des moteurs identiques, ont amené la FAA à émettre une consigne de navigabilité (AD 2013-06-06⁽²⁾ du 8 mai 2013) demandant le remplacement des OBV équipant les moteurs GE CF34-8C et CF34-8E, en fonction de critères suivants :
