## Rupture du train avant lors du roulement à l'atterrissage

<b>Aéronef</b> Avion Robin DR 253	<b>Immatriculation</b> F-BOZM	<b>Exploitant</b> Club
<b>Date et heure<sup>1</sup></b> Lundi 11 avril 2011 à 15 h 45	<b>Lieu</b> Aérodrome de Pont sur Yonne (89)	<b>Conséquences</b> Avion fortement endommagé

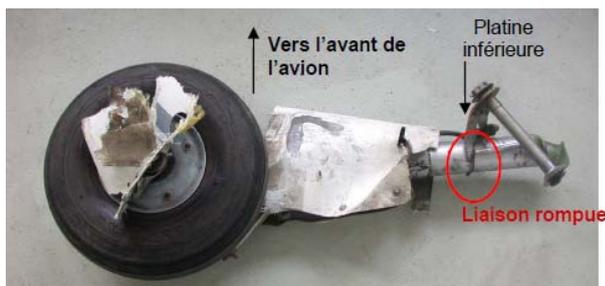
Liaison inférieure

Le démontage du train avant a montré que la platine de fixation inférieure était rompue au niveau du cordon de soudure assurant l'assemblage avec le fût du train avant. Les examens fractographiques ont révélé des défauts de pénétration (voir norme NF EN ISO 6520.1) sur toute la circonférence du cordon de soudure assurant la liaison entre la platine inférieure et le fût. Ces défauts ont permis l'amorçage d'une fissuration en fatigue du cordon de soudure sous l'influence de contraintes cycliques exercées à l'atterrissage et au roulage. Le même mécanisme d'endommagement, n'ayant pas encore conduit à la rupture, a été observé au niveau de la liaison soudée entre la platine supérieure et le fût.

L'accident est dû à des défauts de pénétration créés au soudage qui ont conduit à la diminution de la section résistante du cordon de soudure entre la platine inférieure et le fût du train. Cette section est alors devenue insuffisante pour tenir aux sollicitations en service, ce qui a provoqué la rupture au niveau de la liaison soudée et l'affaissement du train avant.
