## Décrochage lors d'une spirale à proximité d'une crête, collision avec le relief

<b>Aéronef</b>	Planeur Rolladen Schneider LS8-A immatriculé F-CGZM
<b>Date et heure</b>	Mercredi 5 octobre 2011 à 16 h 02 <sup>(1)</sup>
<b>Exploitant</b>	Ecole
<b>Lieu</b>	Saint-Geniez (04), altitude 1 325 m
<b>Conséquences et dommages</b>	Pilote décédé, planeur détruit

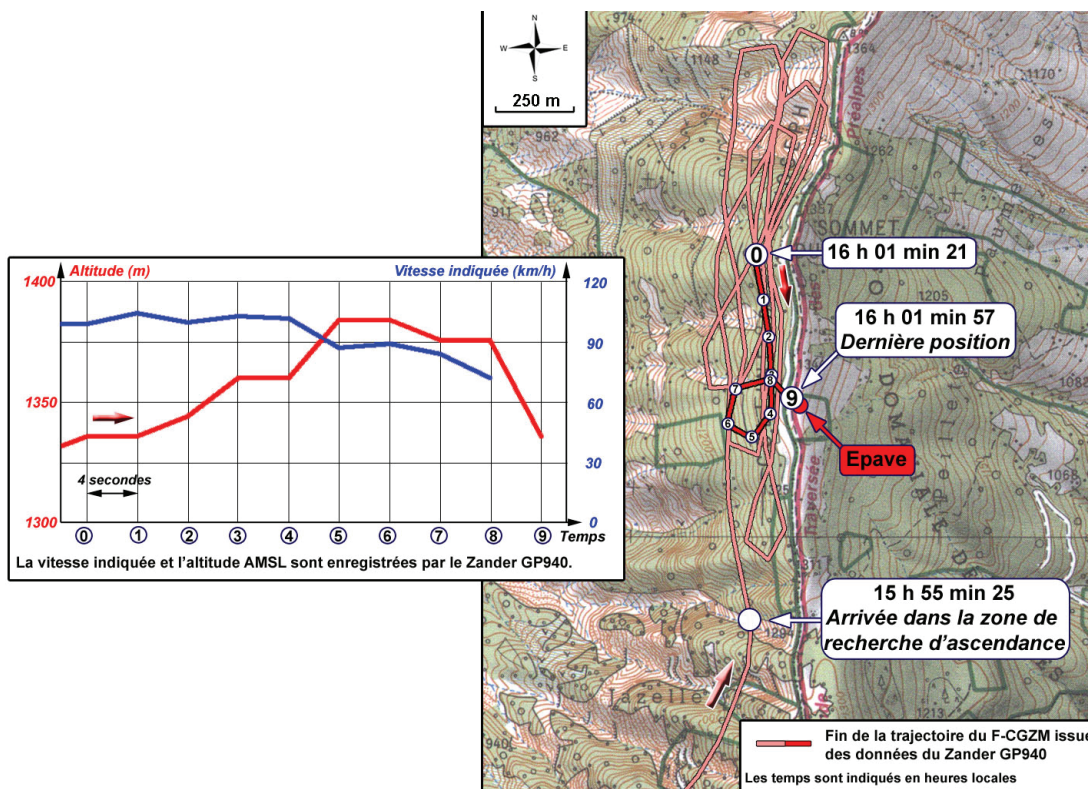
Le pilote décolle à 14 h 06 en remorqué de l'aérodrome de Saint-Auban Château-Arnoux (04). Il se largue au sud-ouest de l'aérodrome, vole environ une demi-heure dans ce secteur puis se dirige vers la zone des « pylônes » située à l'est de l'aérodrome où il évolue pendant une quarantaine de minutes. Il se dirige ensuite vers le nord et longe la crête ouest de la Vaumuse à faible hauteur. Après 5 minutes d'évolutions en « huit », il rencontre quelques ascendances et parvient à augmenter son altitude d'une centaine de mètres. Alors qu'il se situe à une hauteur d'environ 50 mètres au-dessus de la crête, il engage une spirale par la droite. Au cours de l'évolution, l'altitude et la vitesse du planeur diminuent. Celui-ci décroche puis heurte le sommet de la crête avec une forte assiette à piquer.

Trajectoire et vitesses d'évolution avant l'accident (données issues du calculateur Zander GP940)

L'accident est dû à la décision du pilote de réaliser une spirale à faible hauteur au-dessus d'une crête et à basse vitesse. Lors de la spirale, le planeur s'est probablement retrouvé dans une zone de faible subsidence où sa vitesse a diminué. Il a alors décroché puis est entré en collision avec le sol.
