Rapport

Incident grave survenu le **22 juillet 2011**
en croisière au FL350, Océan Atlantique Nord
à l'avion **Airbus A340-313**
immatriculé **F-GLZU**
exploité par **Air France**

Bureau d'Enquêtes et d'Analyses
pour la sécurité de l'aviation civile

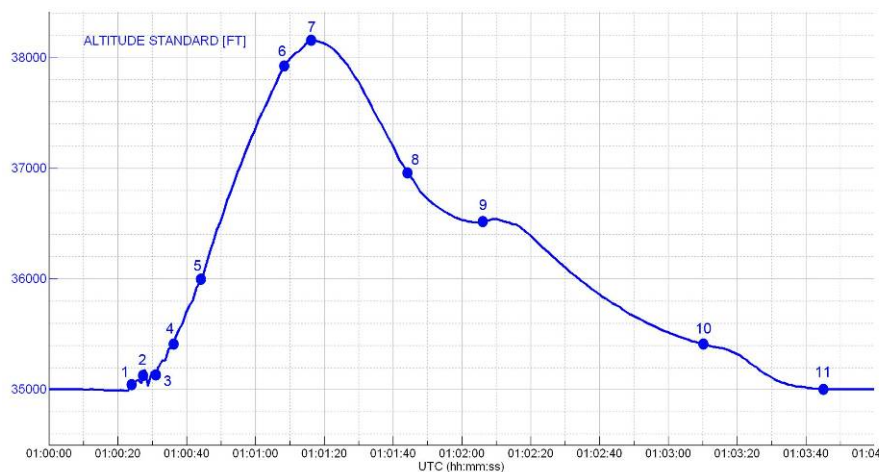
Figure 1 - Trajectoire verticale

A 1 h 00 min 24 (point n° 1 de la figure 1), environ 2 NM après avoir passé le point de coordonnées 18N 60W, l'avion entre dans une zone de turbulences modérées. L'alarme de survitesse « OVERSPEED » se déclenche⁽⁴⁾ et le voyant « Master Warning » s'allume. L'équipage indique avoir été très surpris par cette alarme. Le Mach atteint 0,87.

A 1 h 00 min 27 (point n° 2), le PNF déconnecte manuellement l'AP par appui sur le bouton de déconnexion du manche. Un ordre à cabrer sur le manche du PNF allant jusqu'aux ¾ de la butée est enregistré pendant 6 secondes. Cet ordre est accompagné par un ordre en roulis à droite puis à gauche. Le PNF indique qu'il ne se souvient pas de ces actions.

A 1 h 00 min 31 (point n° 3), le PF sort les aérofreins. Le Mach est de 0,84 et commence à diminuer 2 secondes plus tard.

A 1 h 00 min 37 (point n° 4), les aérofreins commencent à rentrer automatiquement. L'assiette longitudinale varie ensuite entre 8° et 10°.

A 1 h 00 min 44 (point n° 5), l'avion est au FL360. Les aérofreins sont rentrés. L'assiette longitudinale augmente vers 12° environ en 2 secondes. L'avion continue de monter et le Mach diminue.

A 1 h 01 min 08 (point n° 6), alors que l'avion est à 37 950 ft en montée, le PF désengage l'A/THR et avance les manettes de poussée dans le cran TO/GA.

A 1 h 01 min 17 (point n° 7), l'altitude atteint son maximum : 38 150 ft. Le Mach vaut 0,66.

A 1 h 02 min 06 (point n° 9), l'avion passe 36 520 ft en descente. Le PF prend alors conscience de la déconnexion de l'AP et actionne son mini-manche à piquer. L'assiette longitudinale commence à diminuer deux secondes plus tard.

A partir de 35 400 ft (point n° 10), le PF reconnecte l'AP1, l'altitude se stabilise au FL350 (point n° 11), et l'A/THR est réengagée.

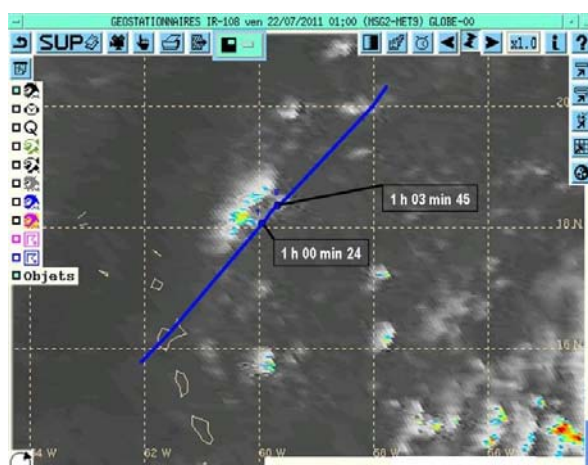
Figure 2 - Trajectoire sur fond d'image IR de 1 h 00

En revanche, les images satellite infrarouge obtenues par le BEA auprès de Météo-France montrent la présence de cumulonimbus isolés d'intensité modérée entre 0 h 30 et 1 h 30 aux alentours du point 18N 60W, dont le sommet se situait vers le FL380⁽⁸⁾. La trajectoire enregistrée montre que l'avion est passé à proximité de ces nuages pendant l'événement.

Il est à noter que ce type de nuages isolés en zone intertropicale est au-delà des capacités de prévision autres que la prévision immédiate ou à très courte échéance.

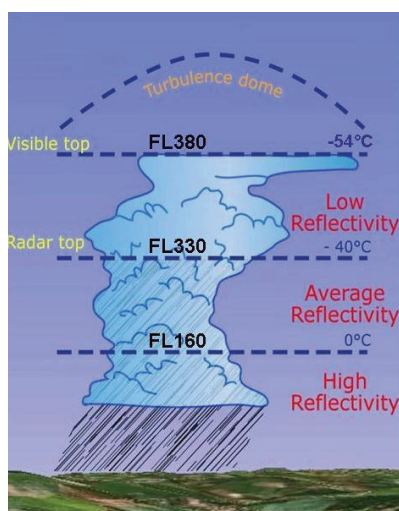
Figure 4 - Réflectivité radar du cumulonimbus

Les zones les plus réfléchissantes (précipitations liquides) se situent sous l'ISO 0 °C. La réflectivité y est élevée.

Entre l'ISO 0 °C et l'ISO - 40 °C (appelé « radar top »), la réflectivité est moyenne, et fonction du ratio eau liquide/cristaux de glace.

Quand la température est inférieure à - 40 °C, la réflectivité est très faible (cristaux de glace).

Le jour de l'événement, les données de Météo France indiquent que le sommet visible des nuages correspondait au FL380, l'ISO - 40 °C au FL 330 et l'ISO 0 °C au FL160.

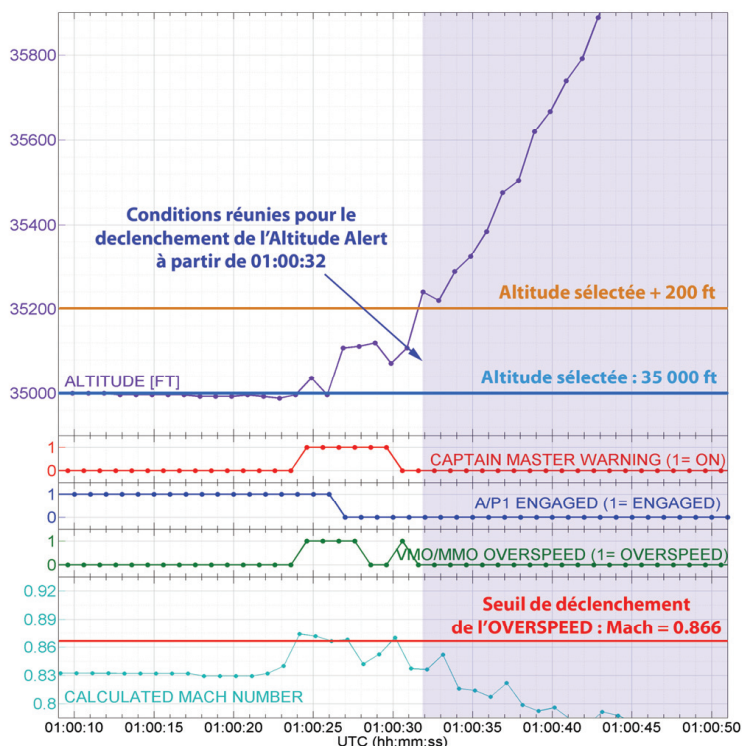
Figure 5 - Alarmes enregistrées

Les données enregistrées montrent qu'il y a d'abord eu une alarme « OVERSPEED », qui a généré une alarme auditive CRC. Cette alarme est active tant que le Mach est supérieur à 0,866.

Trois secondes plus tard, l'AP est déconnecté, mais le CRC étant toujours actif, l'alarme auditive « Cavalry Charge » n'est pas générée, car masquée par le CRC. Tant qu'elle n'est pas générée, elle ne peut pas être annulée par un éventuel deuxième appui sur le bouton du manche.

L'instant où le premier « OVERSPEED » s'interrompt correspond à la fin des 1,5 s d'émission maximale du « Cavalry Charge », qui n'a donc pas été émis. Le « Master Warning » continue d'être actif entre le premier et le deuxième « OVERSPEED » car la déconnexion de l'AP génère un « Master Warning » de 3 s s'il n'est pas interrompu.

Le moment du déclenchement théorique de l'alarme « C-chord », à 35 200 ft, se situe une seconde après la fin du deuxième « OVERSPEED ». En appuyant sur le voyant « Master Warning », à 36 900 ft, le PNF a annulé l'« Altitude alert » environ 20 s après qu'elle est apparue. En l'absence d'enregistrement CVR, il n'a pas été possible de confirmer quelle a été la durée réelle de l'alarme « C-chord ».

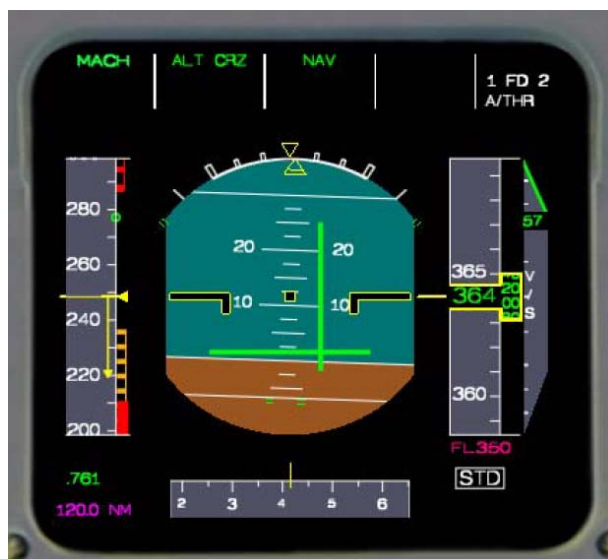
Figure 6 - Reconstruction des indications au PFD lors de la montée à 1 h 00 min 49

L'équipage a tout d'abord été occupé à se retourner pour poser un plateau repas et à saisir le combiné du Public Address. Par conséquent, le PFD est sorti du circuit visuel des deux pilotes pendant ces quelques secondes. L'attention du PF s'est ensuite portée sur l'observation de la situation météorologique, en regardant d'abord à l'extérieur pour constater les précipitations, puis en modifiant l'échelle de son ND. L'attention du PNF s'est portée sur l'annonce aux PNC. Cette hiérarchisation des priorités s'est faite au détriment de la surveillance de paramètres essentiels comme l'assiette, l'altitude et le bandeau FMA pendant la phase de montée. Aucun des deux pilotes n'avait alors conscience que l'AP était déconnecté. Les indications visuelles suivantes n'ont pas été détectées (voir figure 6) :

- ❑ l'assiette importante, qui a atteint 12° à cabrer ;
- ❑ la vitesse verticale importante, qui a atteint 5 700 ft/min ;
- ❑ le cadre clignotant autour de l'indication d'altitude sur le PFD lorsque l'altitude est devenue supérieure à 35 200 ft ;
- ❑ la position des barres de tendance du FD ;
- ❑ l'altitude jusqu'à ce qu'elle atteigne plus de 38 000 ft ;
- ❑ l'indication « AP1 » qui a disparu du bandeau FMA.
- ❑ Le message « AP OFF » ambre de l'ECAM qui est resté affiché pendant 9 s après la déconnexion de l'AP.

Il est à noter que la perception de ces indications a été rendue plus difficile en raison de l'absence de certaines alarmes auditives correspondantes et du niveau de turbulence qui rend la lecture des instruments plus délicate.

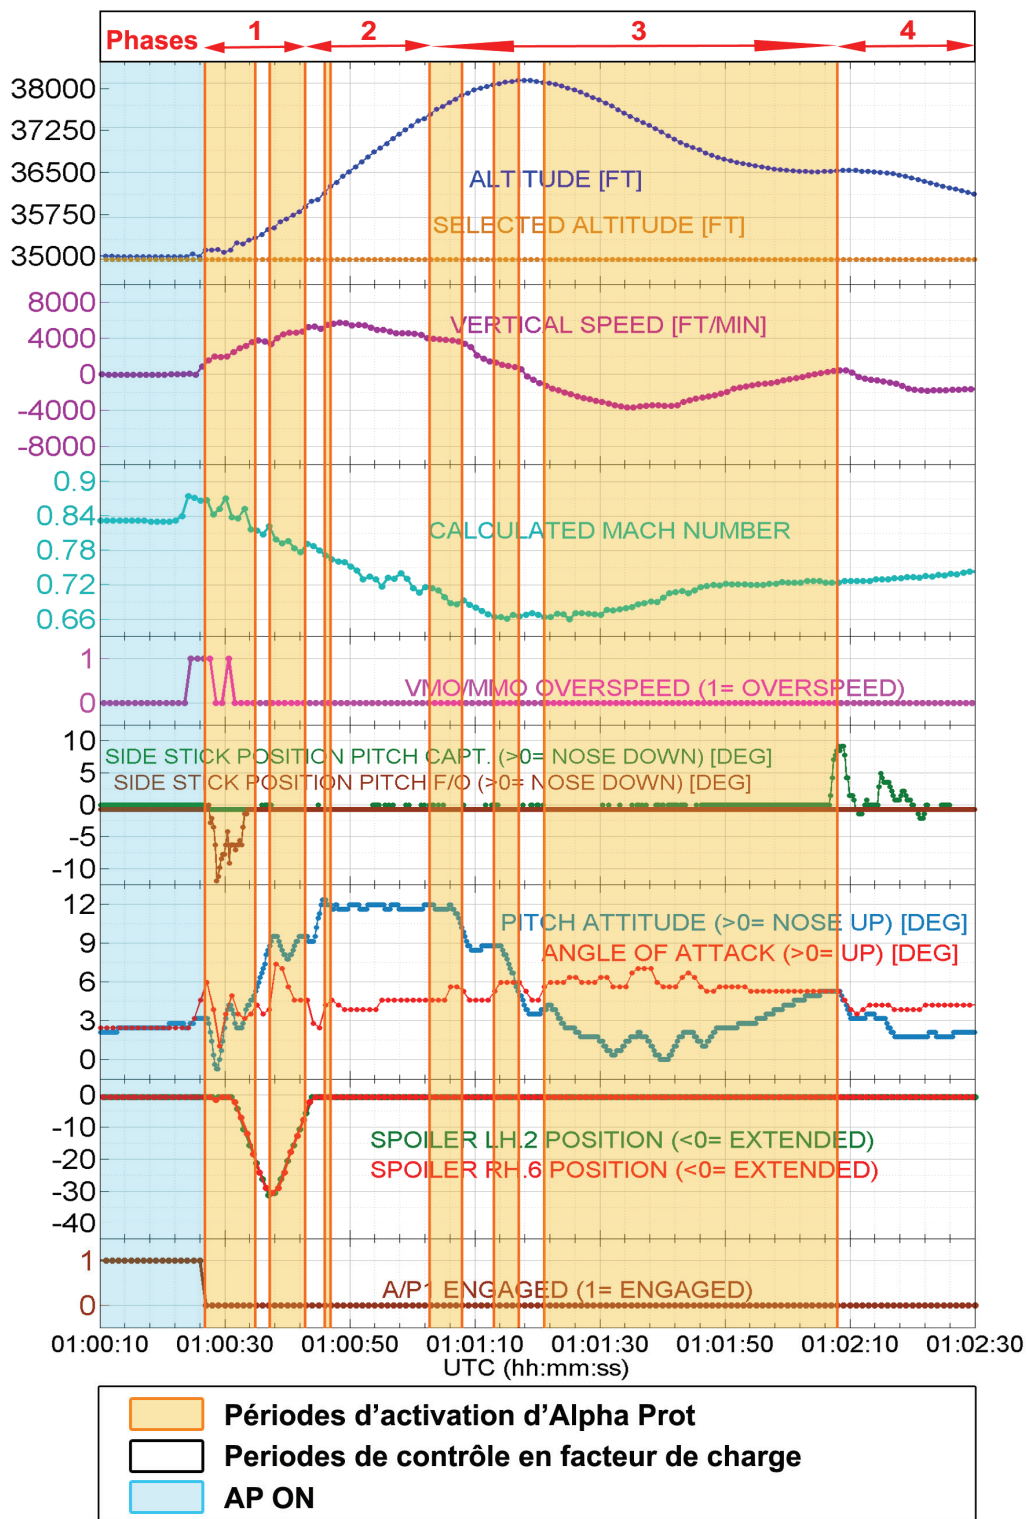
L'écart de trajectoire peut être divisé en 4 phases :

- ❑ Phase 1 : dans un premier temps, une rafale de vent de face⁽¹⁾ génère une survitesse et l'activation de l'alarme « OVERSPEED ». Quelques secondes plus tard, une rafale ascendante entraîne une augmentation de l'incidence et de la vitesse verticale. Puis, le PNF déconnecte le pilote automatique et donne un ordre à cabrer pendant 6 s tandis que le PF sort les aérofreins. Dès le début de l'ordre à cabrer, l'incidence étant supérieure à Alpha Prot, la protection grande incidence s'active. Puis, pendant 2 s, l'incidence passe brièvement sous Alpha Prot, avec le manche au neutre, ce qui fait sortir de la protection. Les effets conjoints de la turbulence, de l'action au manche et de la sortie des aérofreins entraînent la prise d'assiette, de vitesse verticale et d'altitude. Un pic d'incidence supérieure à Alpha Prot active de nouveau la protection grande incidence. L'incidence continue d'augmenter et dépasse Alpha MAX, ce qui provoque la rentrée automatique des aérofreins.

- ❑ Phase 2 : l'intensité des turbulences diminue et l'incidence redevient inférieure à Alpha Prot (sauf pendant 2 s). En l'absence d'ordre au manche, la protection grande incidence se désactive. La loi de commande en facteur de charge conserve alors la trajectoire ascendante de l'avion. Lors de la montée, la vitesse verticale ayant dépassé les capacités de montée à vitesse constante, la vitesse de l'avion diminue. Lorsque la portance devient inférieure au poids, la pente diminue. Le maintien du facteur de charge à 1 g induit une légère augmentation d'incidence.
