Vibrations, rupture du compas du train principal droit lors du roulement à l'atterrissage

Aéronef	Avion Boeing B737-300 immatriculé G-CELD
Date et heure	23 juillet 2011 à 8 h 10 UTC ⁽¹⁾
Exploitant	Jet2.com
Lieu	Aérodrome Paris Charles de Gaulle (95)
Nature du vol	Transport public Service régulier international de passagers
Personnes à bord	Commandant de bord Copilote 3 PNC 128 passagers
Conséquences et dommages	Train droit endommagé

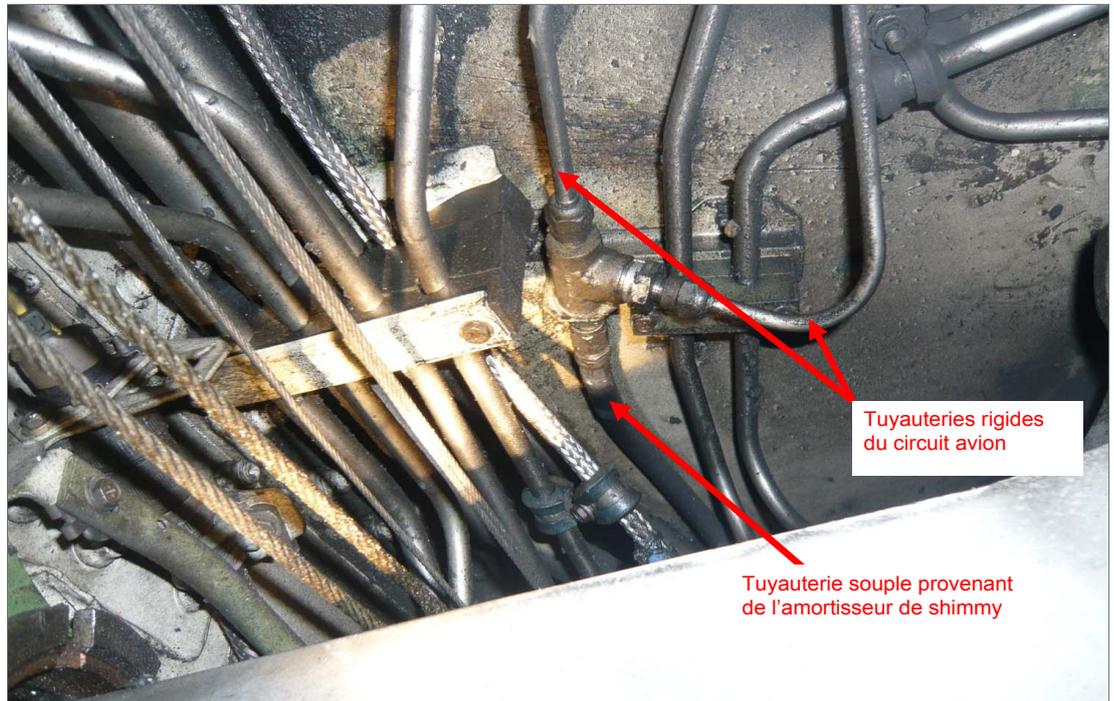
Figure 3 - Installation des tuyauteries en position normale

Une tuyauterie souple relie l'amortisseur de shimmy au té d'alimentation du circuit avion, situé dans la partie haute du train (voir figure ci-dessous).

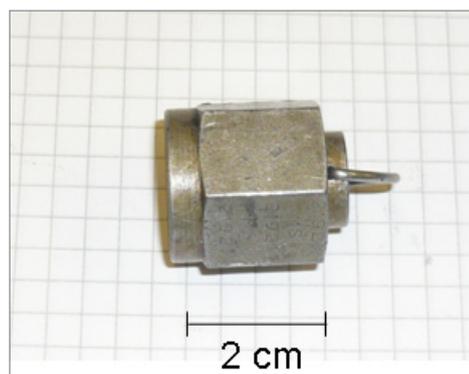
Figure 4 - Metal plug

Les examens menés après l'accident ont permis de mettre en évidence que l'embout fileté, permettant de recevoir la tuyauterie souple au niveau du té d'alimentation, était obturé par un bouchon métallique, similaire à celui de la figure 4 ci-dessous.

Ce bouchon permet de maintenir la pression hydraulique du système avion, même si l'amortisseur de shimmy n'est pas connecté. Les tests de contrôle effectués à l'issue de l'opération de maintenance consistent à rentrer et sortir le train d'atterrissage une dizaine de fois, avec l'avion encore surélevé sur vérins. Ces tests ne sollicitent pas l'amortisseur de shimmy et n'ont pas permis de détecter l'anomalie.

L'amortisseur de shimmy n'était donc pas alimenté par le système hydraulique de l'avion. Il ne pouvait alors pas exercer sa fonction. A l'atterrissage, les vibrations engendrées par la vitesse importante des roues et le freinage n'ont pas pu être amorties. Les fortes vibrations ont fragilisé rapidement le compas inférieur jusqu'à sa rupture brutale.

- Une nouvelle procédure technique a été publiée au sujet de la gestion et du contrôle des bouchons pour l'obturation des systèmes hydrauliques, mais aussi pneumatiques et gazeux. Elle prévoit notamment d'accrocher des étiquettes d'identification bien visibles sur les bouchons utilisés et d'inscrire sur un log chaque fois qu'un bouchon est placé sur une tuyauterie. Dès qu'un bouchon est retiré, une nouvelle entrée dans le log est à effectuer. A la fin de l'opération, la procédure demande de vérifier que le nombre de bouchons placés soit égal au nombre de bouchons retirés.
- Jet2.com a ajouté des items sur les cartes de travail de changement des trains d'atterrissage, qui demandent notamment à vérifier spécifiquement la connexion hydraulique de l'amortisseur de shimmy et à procéder à une vérification indépendante par un 2^{ème} superviseur.
