Feu du moteur droit en montée initiale, demi-tour, atterrissage d'urgence

Aéronef	Fokker F27 MK500, immatriculé I-MLHT
Date et heure	Mardi 20 septembre 2011 à 23 h 46 UTC ⁽¹⁾
Exploitant	MiniLiner
Lieu	AD Paris Charles de Gaulle (95)
Nature du vol	Transport public régulier de fret
Equipage (de conduite)	Commandant de bord (PF) Copilote (PNF)
Conséquences et dommages	Dommages importants au moteur droit

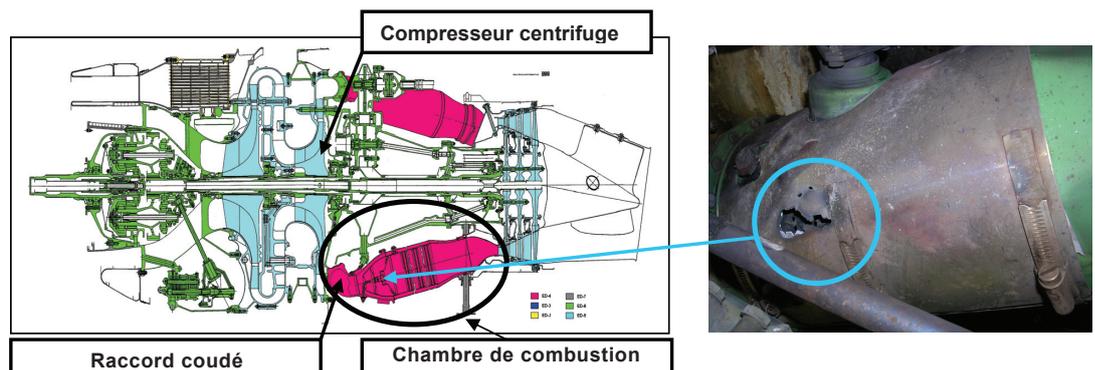
Un examen visuel sur site a permis de constater des traces d'échauffement important sur le capot du moteur droit et la perforation de la chambre de combustion n° 4 (P/N RK50062A – S/N SIG/D/1542).

Des différentes constatations faites, il résulte que l'embout rapporté a interféré dans l'écoulement d'air autour du tube à flamme. Sa présence a créé une zone turbulente de basse pression. Il s'en est produit un échauffement anormal qui a entraîné la perforation du tube à flamme puis du carter d'air extérieur et de la sangle anti-déchirure.

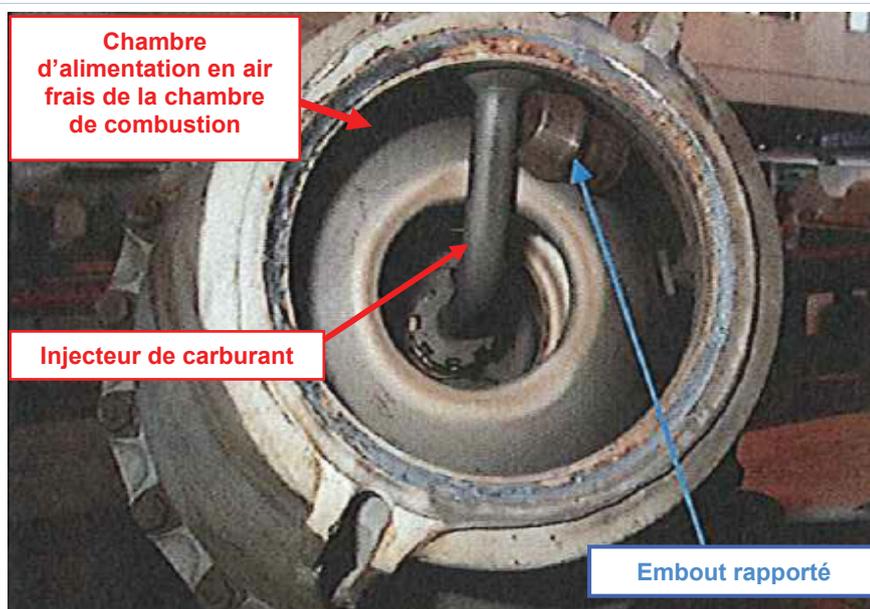
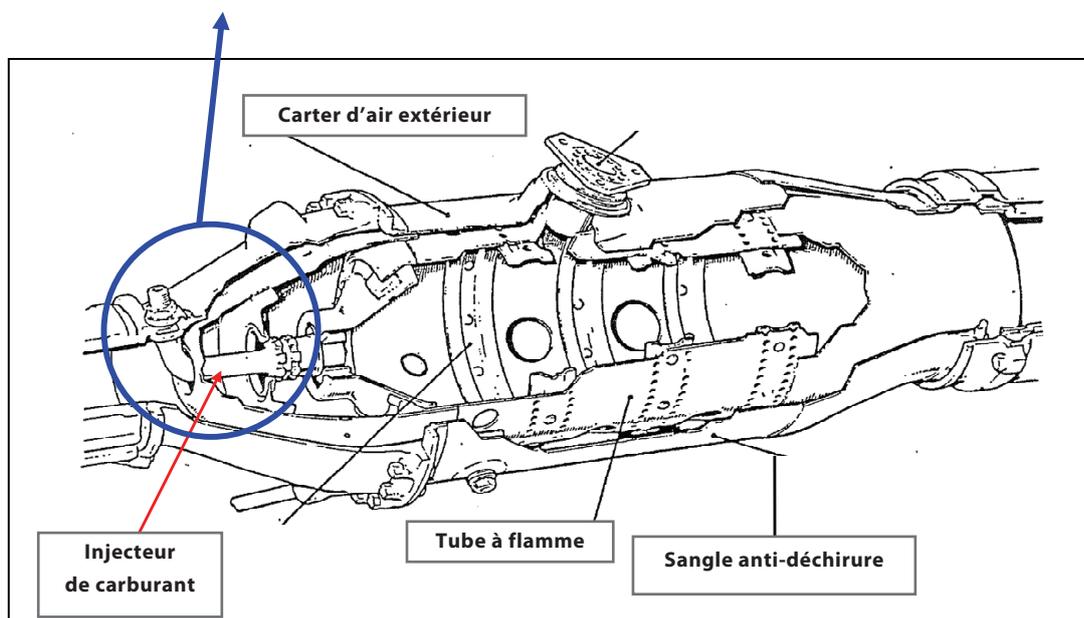
Un examen technique du moteur et de la chambre de combustion n° 4 a été conduit par le BEA. Il a permis de constater un état normal de l'injecteur de carburant et la présence d'un objet qui était coincé dans la chambre d'alimentation en air frais au niveau de l'injecteur de carburant.

Après démontage de la chambre de combustion, l'objet s'est révélé être un embout rapporté (PNKB5281) du circuit d'extinction incendie du moteur.

Son positionnement était dans la ligne du flux d'air frais en provenance du compresseur centrifuge.

Les indices relevés indiquent que l'embout rapporté a été repoussé du raccord coudé du compresseur centrifuge vers la chambre d'alimentation en air frais et s'est trouvé bloqué par le dôme de cette chambre et par l'injecteur de carburant.

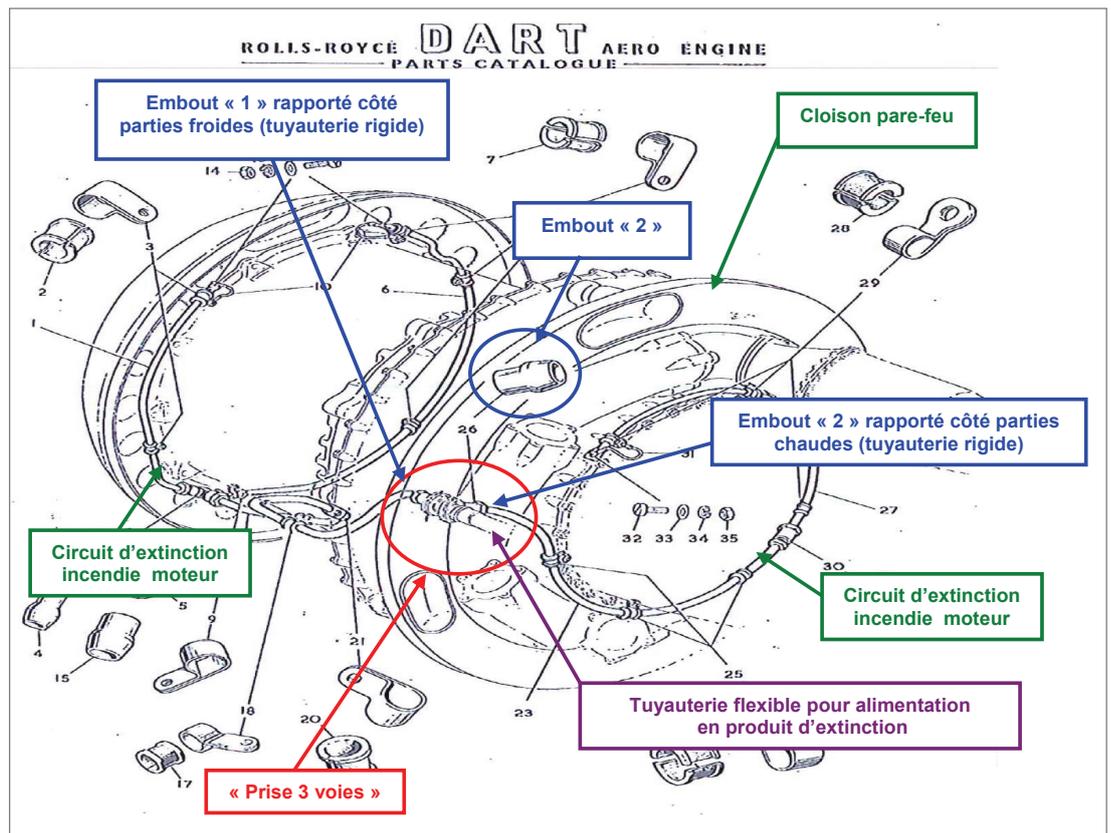
Le désassemblage de cette « prise 3 voies » (voir schéma ci-après) a montré que l'embout rapporté « 1 » du côté des parties froides était absent.

Lorsque le technicien a retiré la « prise 3 voies » de la cloison pare-feu, l'embout rapporté est probablement tombé sans qu'il s'en aperçoive compte tenu de l'environnement gênant. Puis, l'embout rapporté aurait glissé dans l'ouverture du raccord coudé de liaison au compresseur centrifuge et se serait positionné par gravité au niveau du raccord coudé de la chambre de combustion n° 4, point bas local.

A la suite de cet incident grave, MiniLiner, outre une information de cet événement à tous les personnels de maintenance, a modifié la Carte de Travail relative au remplacement de la chambre de combustion n° 3 en détaillant les opérations relatives à la « prise 3 voies » et en attirant l'attention sur l'existence des 2 embouts rapportés.

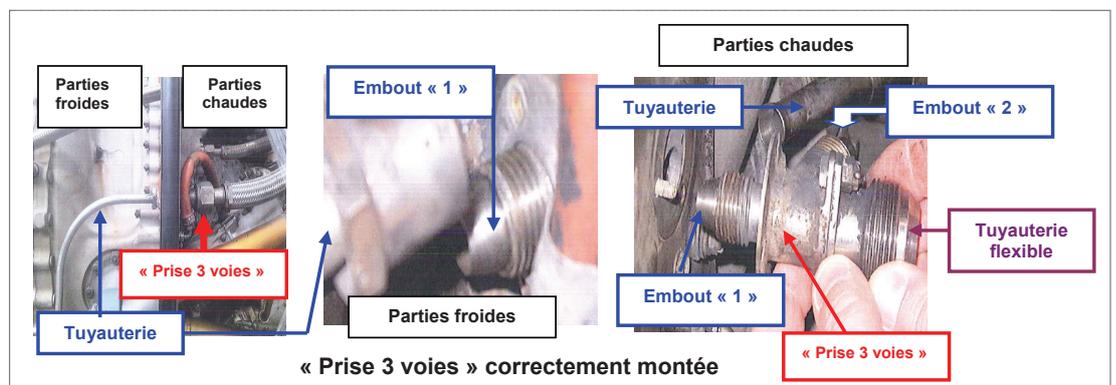
- ❑ L'illustrated Part Catalogue (IPC) 72-11-3 de Rolls-Royce ne détaille pas les différents éléments de la « prise 3 voies » du circuit d'extinction incendie moteur. Il indique l'élément n° 26 comme un embout rapporté de ce circuit du côté des parties chaudes mais ne donne aucune indication sur celui positionné du côté des parties froides.

Quant à l'IPC, il n'indique pas l'existence de l'embout rapporté du côté des parties froides qui aurait pu permettre au technicien de s'apercevoir de son absence lors du remontage de la « prise 3 voies ».

Rolls-Royce a publié, le 5 avril 2012, une NTO (notice to operators) et une OIN (Overhaul Information Notice) pour informer, d'une part tous les opérateurs et les ateliers de maintenance de moteur Rolls-Royce de cet événement et, d'autre part préciser que l'IPC du Dart RDa7 mark 532-7 sera modifié en juin 2012 pour indiquer l'existence de l'embout rapporté de la « prise 3 voies » du côté des parties froides. Rolls-Royce a indiqué que les IPC des moteurs Dart RDa6, Dart RDa7 et Dart RDa10 devraient faire l'objet des mêmes modifications.

- **l'EASA s'assure de la modification des IPC relatifs à chacun des moteurs Rolls-Royce Dart RDa6, Dart RDa7 et Dart RDa10 pour que l'embout rapporté de la « prise 3 voies » du côté des parties froides soit indiqué. [Recommandation FRAN-2012-061]**
