Perte de séparation entre un IFR en montée et un VFR en croisière

Aéronefs	1. ATR 42-500 immatriculé F-GPYO 2. Avion Décathlon immatriculé LX-FUN
Date et heure	1 ^{er} août 2011 vers 15 h 45 ⁽¹⁾
Exploitants	1. Airlinair 2. Privé
Lieu	1. En montée vers le FL 110 2. En croisière au FL 105
Nature des vols	1. Transport public régulier de passagers 2. Voyage
Equipages (de conduite)	1. Commandant de bord (PF), copilote (PNF) 2. Inconnu
Conséquences	Aucun

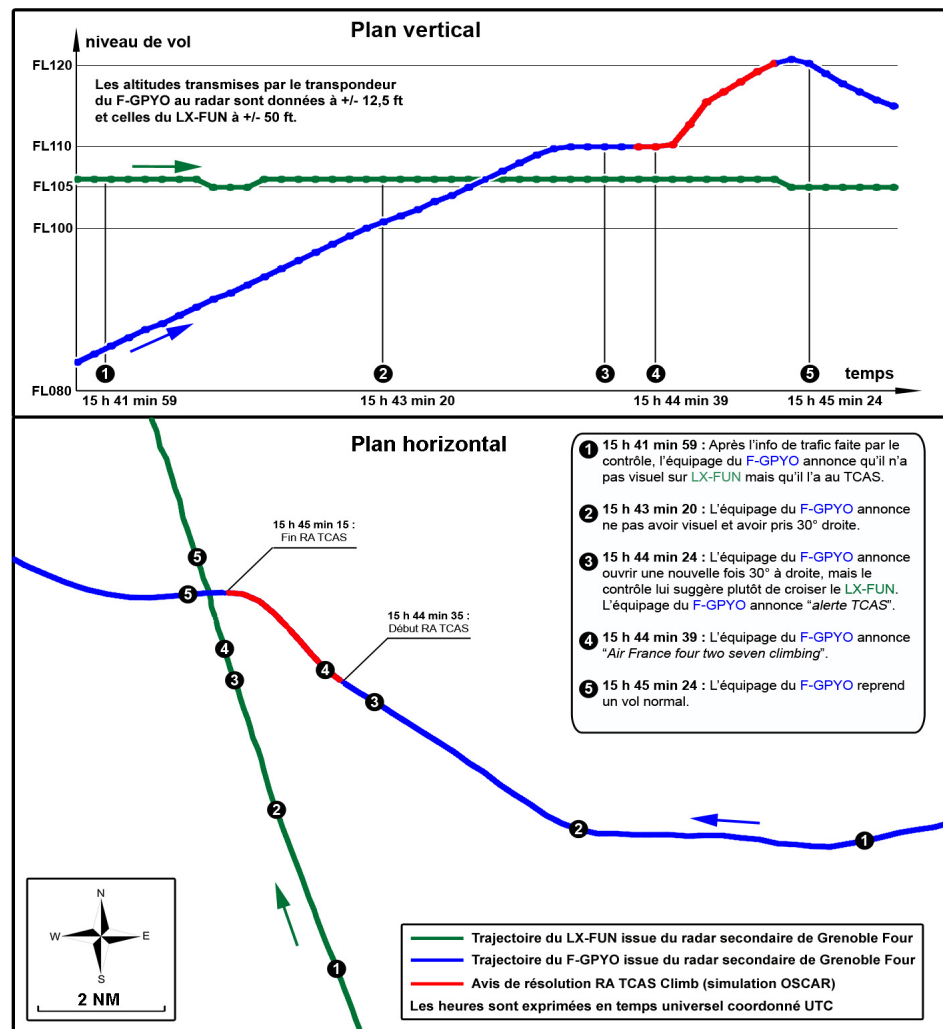
Le contrôleur informe chacun des deux équipages de leurs positions relatives (cf. ❶ de la trajectographie). « *Air France Québec Charlie je vous signale un trafic VFR qui est à vos midi pour 7 nautiques qui est 2 000 ft au-dessus stable. Gauche vers droite* ». L'équipage de l'ATR répond qu'il n'a pas de contact visuel avec ce trafic mais qu'il a une information TCAS.

Environ une minute après avoir eu l'information de trafic par le contrôleur, l'équipage du F-GPYO annonce qu'il n'a pas le visuel et qu'il prend 30° à droite (cf. ❷ de la trajectographie). Le contrôleur explique qu'il comprend à ce moment-là que l'équipage a le visuel et qu'il effectue un évitement à vue. Le contrôleur lui demande de le rappeler une fois qu'il a croisé le LX-FUN.

Environ une minute après avoir dévié de 30° à droite de sa trajectoire, l'équipage informe le contrôleur de Chambéry qu'il dévie encore de 30° à droite. Le contrôleur lui conseille de dévier sa trajectoire vers la gauche pour croiser le LX-FUN (cf. ③ de la trajectographie). L'équipage lui répond que cela est compliqué car il vient d'avoir une « alerte TCAS »⁽³⁾.

L'équipage annonce en anglais à la radio qu'il monte⁽⁴⁾ (cf. ④ de la trajectographie). Il voit un avion à aile haute et décide de virer à gauche pour croiser le LX-FUN.

Environ 50 secondes après le déclenchement de la résolution TCAS, l'équipage indique au contrôleur qu'il reprend le vol au FL 110 (cf. ⑤ de la trajectographie). Le contrôleur lui demande à nouveau de contacter le contrôleur de Lyon. Il n'y a aucun échange concernant la situation rencontrée.

Les séparations minimales observées entre les deux aéronefs sont :

- verticalement : 950 ft ;
- horizontalement : 1 NM.

L'incident est dû à la décision de l'équipage d'assurer la séparation à l'aide des informations visuelles fournies par le TCAS.
