## Perte de contrôle lors d'une approche interrompue, collision avec le sol, incendie

| <b>Aéronef</b> | Avion Socata TBM700A immatriculé N228CX |
| <b>Date et heure</b> | 9 novembre 2011 à 9 h 12 <sup>(1)</sup> |
| <b>Lieu</b> | Décines-Charpieu (69) |

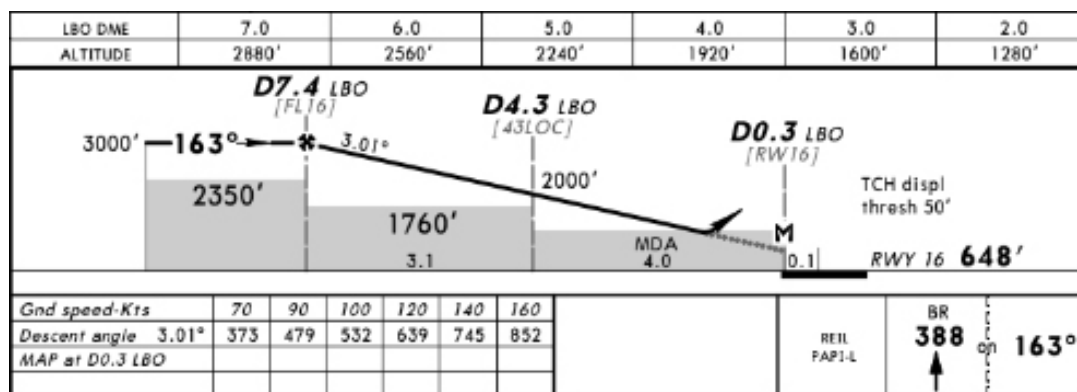
Au moment de l'accident, le balisage lumineux de la piste 16 était en haute intensité. La hauteur minimale de descente pour l'approche Localizer DME de la piste 16 est de 360 ft.

Extrait de la documentation Jeppesen habituellement utilisée par le pilote

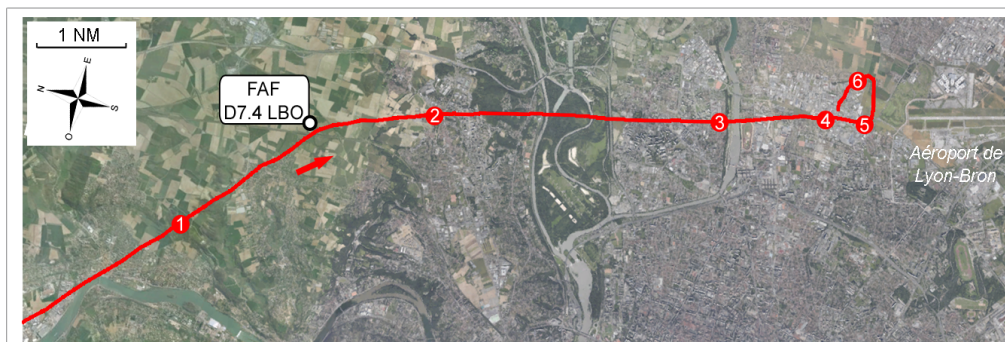
— Trajectoire du N228CX issue des données du radar de Grenoble depuis 09 h 06 min jusqu'au dernier point enregistré

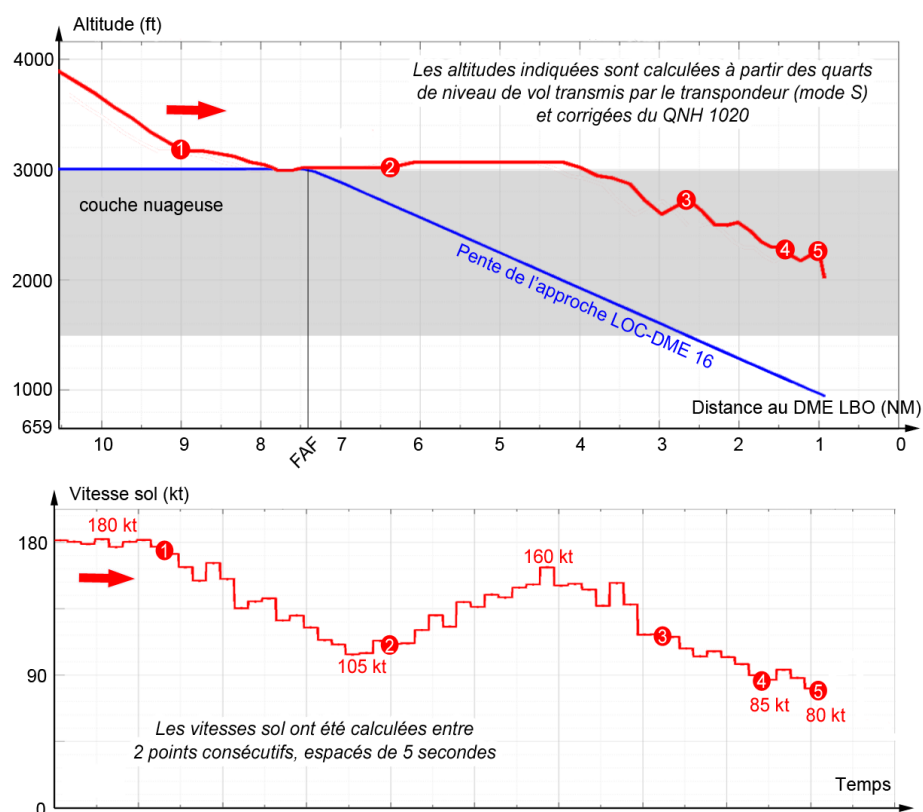
- ① 09 h 06 min 39
- ② 09 h 07 min 59 *Bron tour bonjour, N228CX on est établi 5, euh 5 [...] 6 nautiques finale*  
09 h 08 min 06 *Bonjour NCX, poursuivez la Localizer DME16 [...] et vous nous me rappelez 3 nautiques finale*  
09 h 08 min 20 *Est-ce que vous avez le plafond CX ?*  
09 h 08 min 22 *800 ft à l'instant*  
09 h 09 min 27 *NCX autorisé à l'atterrissage 16 le balisage est sur très fort [...]*

- ③ 09 h 09 min 35 *NCX on est autorisé atterrissage*
- ④ 09 h 10 min 13 *CX on va faire une remise de gaz*  
09 h 10 min 16 *Une remise de gaz [...] gardez l'axe en montée [...] vers 3000 ft*  
09 h 10 min 27 *Vous avez reçu CX*

- ⑤ 09 h 10 min 32  
09 h 10 min 45 *CX vous confirmez vous êtes en remise de gaz*  
09 h 11 min 01 *CX vous confirmez vous êtes en remise de gaz*
- ⑥ 09 h 11 min 05 *Là je suis pas bien du tout*  
09 h 11 min 10 *Reçu euh donc vous remettez les gaz là ou pas là*

Entre l'annonce par le pilote de son intention d'interrompre l'approche et le virage à gauche (points ④ et ⑤, voir chapitre 2.4), il s'écoule une vingtaine de secondes sans augmentation d'altitude ou de vitesse. Cela semble indiquer que le pilote n'a pas encore remis les gaz. Lorsqu'il a perdu le contrôle de l'avion (point ⑤) il évoluait à une vitesse sol proche de la vitesse de décrochage. En l'absence d'enregistreur de vol, l'enquête n'a pas permis d'établir les circonstances exactes qui ont conduit à la perte de contrôle.
