Perte de contrôle en virage lors d'un vol en montagne, collision avec le relief

Aéronef	Motoplaneur TST 10 ATLAS M immatriculé OK-A630
Date et heure	Samedi 13 août 2011 vers 15 h 10 ⁽¹⁾
Exploitant	Privé
Lieu	Crête de Chamousset (05), altitude 1 790 mètres
Conséquences et dommages	Pilote décédé, aéronef détruit

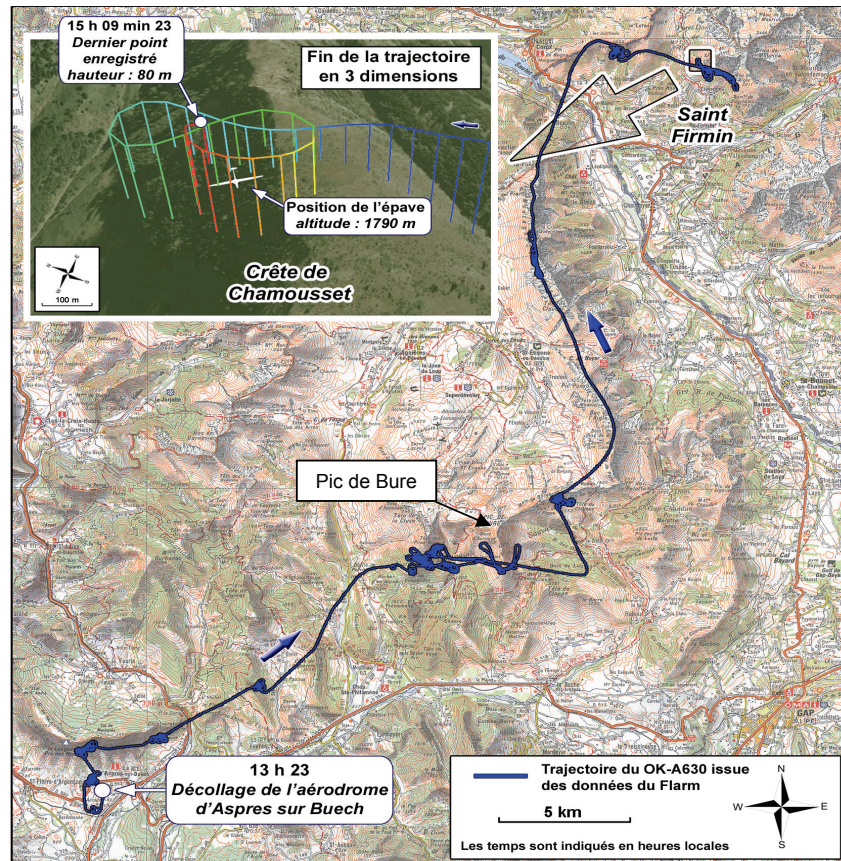
Une dizaine de minutes plus tard, un témoin situé à Saint-Firmin (05), observe le motoplaneur évoluer sur la face sud-est de la crête de Chamousset. L'aéronef franchit ensuite la crête, effectue un tour complet à gauche puis un virage à droite. En fin de virage, face au relief, il s'incline brusquement à droite et part en rotation rapide. Le témoin le voit disparaître derrière le relief après environ deux tours. Peu après, le motoplaneur entre en collision avec le relief.

Les données du calculateur montrent que, pendant le dernier virage, le planeur tendait à perdre de l'altitude. Le dernier point enregistré indique une hauteur d'environ 80 mètres.

L'accident est probablement lié à un défaut de vigilance du pilote. Ayant mal estimé sa trajectoire, il s'est retrouvé en fin virage face à la crête, sous le vent et à faible hauteur. Il a vraisemblablement été incité à augmenter son inclinaison pour se dégager du relief. La vitesse n'étant pas suffisante, le motoplaneur a décroché de façon dissymétrique à une hauteur ne permettant pas au pilote de reprendre le contrôle du vol.
