**Enfoncement du palonnier gauche lors du roulement à l'atterrissage,  
sortie latérale de piste, cheval de bois**

<b>Aéronef</b>	Avion Jodel D140 Mousquetaire immatriculé OO-VVK
<b>Date et heure</b>	Samedi 30 avril 2011 à 16 h 00 <sup>(1)</sup>
<b>Exploitant</b>	Club
<b>Lieu</b>	Altiport de Courchevel (73)
<b>Conséquences et dommages</b>	Avion fortement endommagé

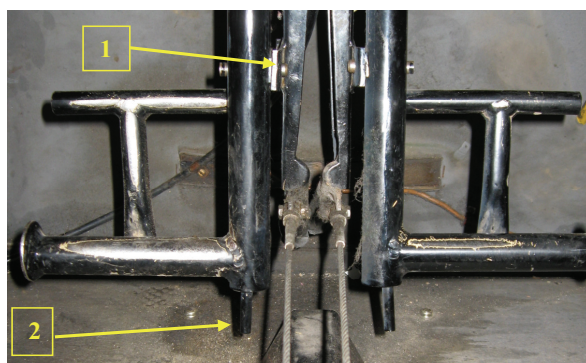
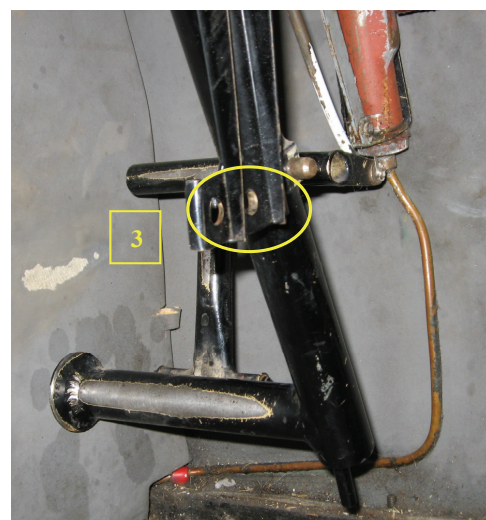
Sur Jodel D140, il existe trois positions de réglage possibles des palonniers. Une butée escamotable (1) permet de caler chaque pédale dans l'une des trois positions. Une tige située à la base de chaque pédale permet de modifier ce réglage (2).

Lorsque la pédale est positionnée au delà de sa position la plus éloignée, le lien entre la commande du palonnier et la pédale n'existe plus (3).

L'examen du palonnier a montré que la butée de la pédale gauche était sortie de son logement. Il n'a pas été possible de déterminer si cette sortie était due à une usure mécanique de la pièce ou à une action du pilote en place gauche pendant le vol.

La sortie latérale de piste est survenue à l'issue de la déconnexion entre la pédale et la commande du palonnier gauche lors du roulement à l'atterrissage. Il n'a pas été possible de déterminer la cause de cette déconnexion.

Ce type d'événement s'étant déjà produit, certains utilisateurs de D140 ont soudé la butée de réglage.
