Diminution de puissance du moteur en croisière, collision avec des arbres lors d'un atterrissage forcé

Aéronef	Avion Aero Vodochody L-39/139 Albatros ⁽¹⁾ immatriculé RA-3514K
Date et heure	30 avril 2011 à 13 h 00 ⁽²⁾
Exploitant	Association « <i>Les Ailes de Pégase</i> »
Lieu	Sainte-Hélène (33)
Nature du vol	Aviation générale
Personnes à bord	Commandant de bord (PF) et un passager
Conséquences et dommages	Pilote et passager blessés, aéronef détruit

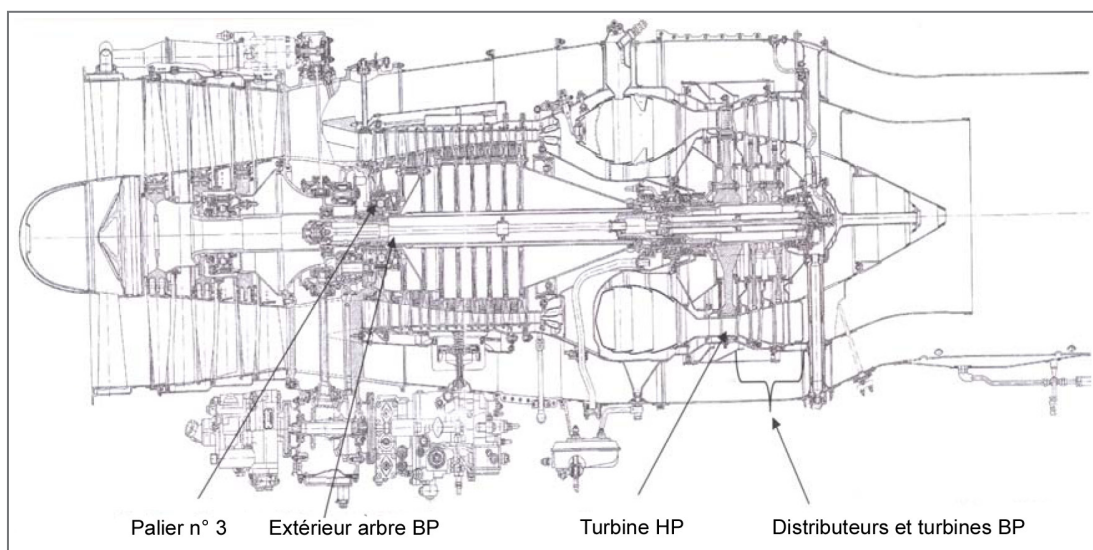
Coupe longitudinale du moteur Ivchenko AI 25TL

Les examens métallurgiques réalisés sur le turboréacteur Ivchenko AI 25TL montrent la destruction :

- de composants internes du moteur dans la turbine haute pression avec des traces de fusion montrant une élévation anormale de température⁽⁴⁾ ;
- du palier avant du corps haute pression (palier n° 3) ;
- complète du distributeur basse pression du 1^{er} étage et des aubes de turbines basse pression.

La destruction de la partie arrière du moteur explique la perte de poussée survenue en vol. Cette destruction pourrait être due à un endommagement prématuré d'une ou plusieurs aubes de turbine haute pression ou d'un ou plusieurs profils du distributeur basse pression du 1^{er} étage. L'endommagement prématuré de ces aubes pourrait être la conséquence d'un phénomène de fluage résultant lui-même d'une température de fonctionnement supérieure à celle spécifiée, durant une période significative.

L'endommagement du palier avant du corps haute pression (palier n° 3) ne serait que la conséquence de la destruction de la partie arrière du moteur. La dégradation du palier a cependant pu être favorisée par une lubrification ponctuelle peu ou pas efficace, comme semble le traduire l'allumage du voyant « *basse pression* » constaté lors de l'analyse des films vidéo.

Les examens métallurgiques réalisés sur le moteur n'ont pas permis d'expliquer totalement les raisons de sa défaillance. Une utilisation en limite haute ou au-delà des températures recommandées par le constructeur alliée à une lubrification défectueuse pourraient être à l'origine de l'endommagement du palier avant du corps haute pression et des dégradations qui ont suivi.
