Collision en vol entre un planeur et un ULM

Aéronefs	1. Planeur Centrair 101 « Pégase », immatriculé F-CHFM 2. ULM Silent 2 Electro, identifié 01-ACO
Date et heure	Jeudi 14 juin 2012 à 15 h 16 ⁽¹⁾
Exploitants	1. F-CHFM : club 2. 01-ACO : privé
Lieu	Curienne (73)
Conséquences	Pilote de l'ULM décédé, ULM détruit. Planeur légèrement endommagé.

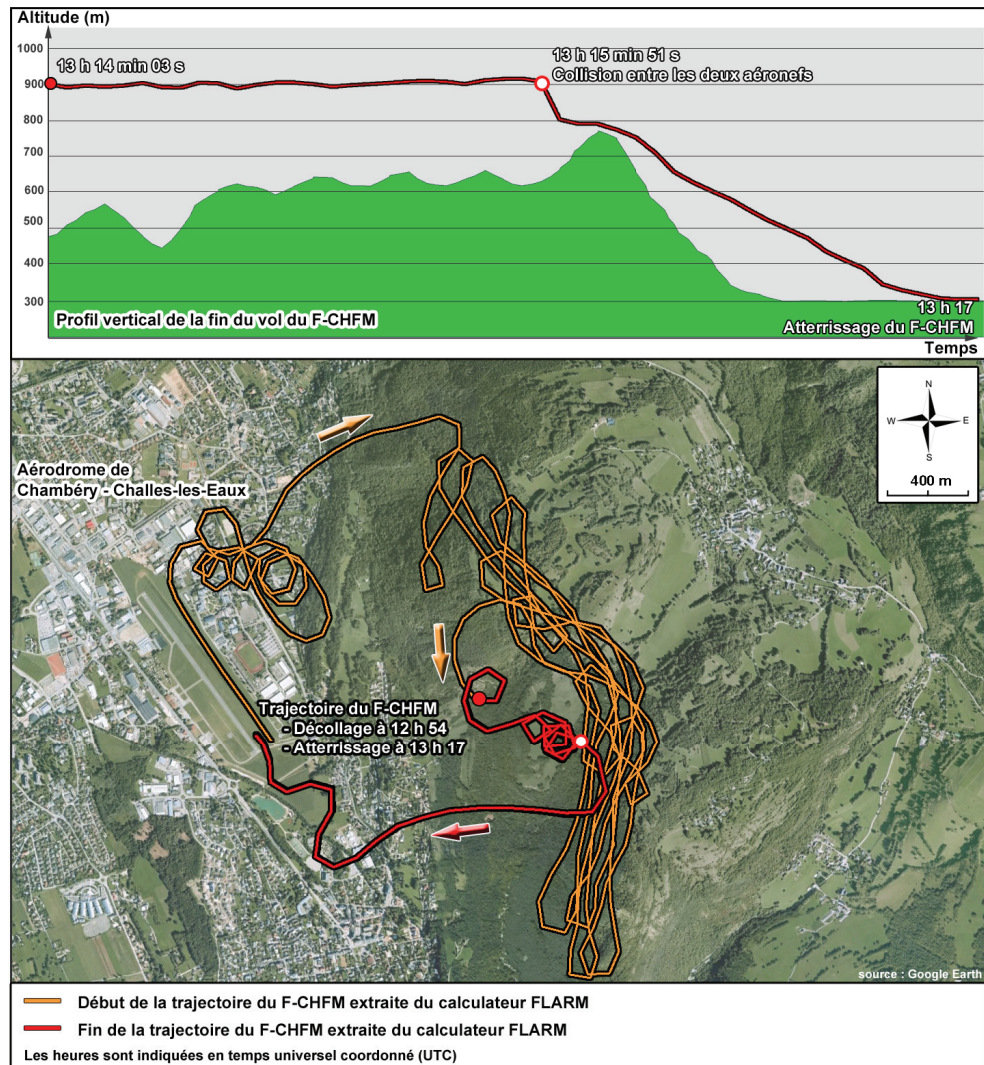
L'examen du planeur et de l'ULM montre que la collision s'est produite entre la partie arrière du planeur (gouverne de profondeur) et l'extrémité de la voilure droite de l'ULM. L'examen de l'hélice indique que le moteur de l'ULM ne délivrait pas de puissance lors de la collision avec le sol.

L'accident est dû à l'absence de détection visuelle du planeur par le pilote de l'ULM. Le non-allumage du Flarm de l'ULM a privé les deux pilotes d'une information qui aurait été probablement utile à l'anti-collision.
