**Décrochage, collision avec la surface de l'eau,
en vol de remorquage de banderole**

Aéronef	ULM multiaxe Ultralair Pelican GT912, identifié 83-AIG
Date et heure	Mardi 31 juillet 2012 à 17 h 37 ⁽¹⁾
Exploitant	Société
Lieu	A environ 400 m au large de la plage de Valras (34)
Conséquences et dommages	Pilote blessé, ULM détruit

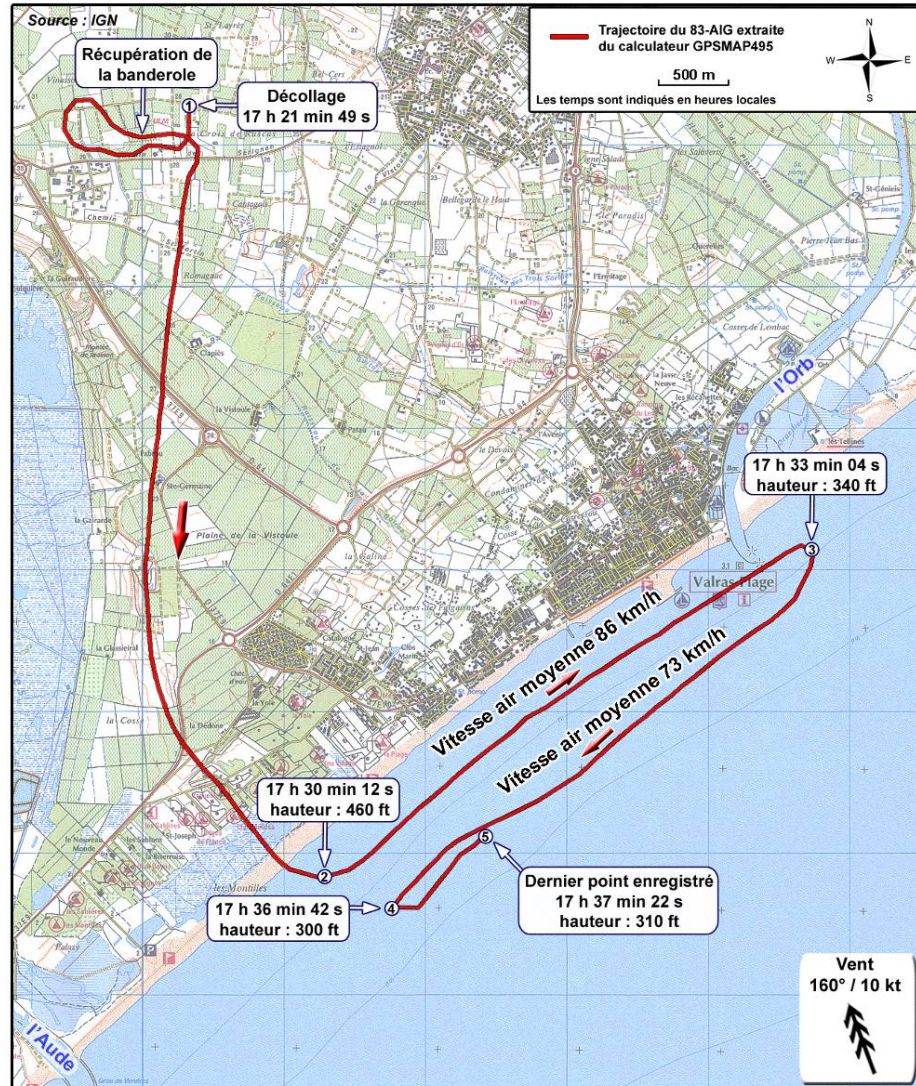
Le pilote du 83-AIG explique qu'après le premier passage (entre les points 2 et 3 de la trajectoire ci-après), ils font demi-tour et reviennent vers l'embouchure de l'Aude pour effectuer un second passage⁽³⁾ (à partir du point 4). Le pilote précise qu'après le virage à gauche pour débiter le second passage, l'ULM subit une abattée. Il augmente d'abord la puissance du moteur puis réalise qu'il ne parviendra pas à reprendre le contrôle avant la collision avec la surface de l'eau. Il réduit alors la puissance, largue la banderole et actionne l'ouverture du parachute de secours⁽⁴⁾.

La trajectoire enregistrée dans le récepteur GNSS montre que le pilote a évolué à une hauteur d'environ 300 ft jusqu'à la perte de contrôle. La comparaison du vol de l'accident avec les vols précédents montre que le virage à gauche était beaucoup plus serré que lors des virages précédents. Des vitesses air moyennes sur des trajectoires rectilignes et sans évolutions significatives ont été calculées :

- entre les points 2 et 3 à 86 km/h,
- entre les points 3 et 4 à 73 km/h.

L'accident est probablement dû à une surveillance insuffisante de la vitesse lors de la réalisation d'un virage à grande inclinaison. Cette manœuvre a entraîné le décrochage de l'ULM.
