## Collision avec des arbres lors d'un vol de compétition

<b>Aéronef</b>	Planeur Schempp-Hirth Ventus 2C immatriculé D-4629
<b>Date et heure</b>	5 juin 2012 à 17 h 13 <sup>(1)</sup>
<b>Exploitant</b>	Privé
<b>Lieu</b>	La Roche-de-Rame (05)
<b>Conséquences et dommages</b>	Pilote blessé, planeur détruit

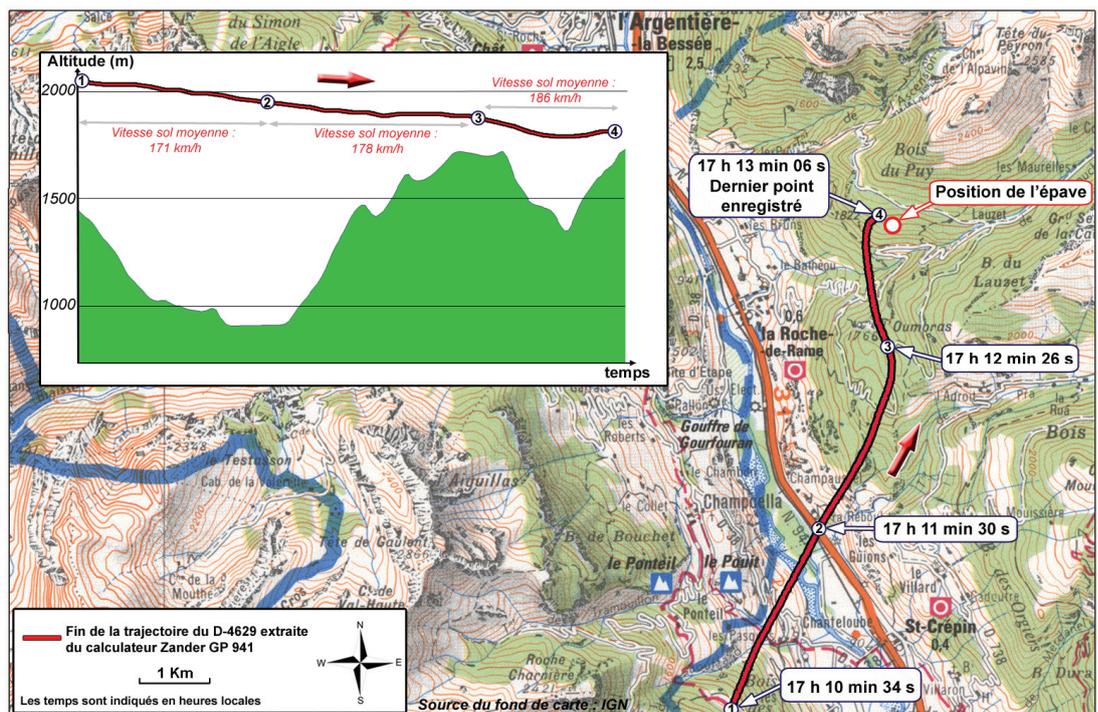
Il s'agit d'une épreuve de vitesse qui comporte trois points de virage. Le pilote indique qu'entre le deuxième et le troisième point de virage, en route vers le nord, il aperçoit d'autres planeurs évoluant en huit le long d'une pente à une altitude supérieure à la sienne. Souhaitant gagner de l'altitude et bénéficier des mêmes ascendances, il se dirige vers eux avec une route sensiblement perpendiculaire à la pente. A l'approche du relief, alors qu'il n'a pas modifié sa trajectoire, il rencontre une zone de courants descendants. Il se retrouve trop près du relief pour effectuer un demi-tour et s'en éloigner. Il décide alors d'atterrir sur des arbres, heurte leur sommet puis entre en collision avec le sol.

L'accident est dû à la décision du pilote de prendre une trajectoire perpendiculaire à la pente à l'approche du relief. Cette trajectoire ne lui a pas permis de s'écarter du relief lors de la rencontre de courants descendants.

La fatigue induite par les vols des jours précédents ainsi que le contexte de compétition ont contribué à l'accident.

L'arrivée sur une pente se fait généralement de façon tangentielle par un large virage débuté loin du relief.
