Atterrissage d'urgence lors d'évolutions à proximité du relief

Aéronef	Planeur Rolladen Schneider LS 3-A immatriculé D-4585
Date et heure	Vendredi 14 septembre 2012 à 13 h 46 ⁽¹⁾
Exploitant	Privé
Lieu	Saint-Jurs (04), altitude 1 505 m
Conséquences	Planeur détruit

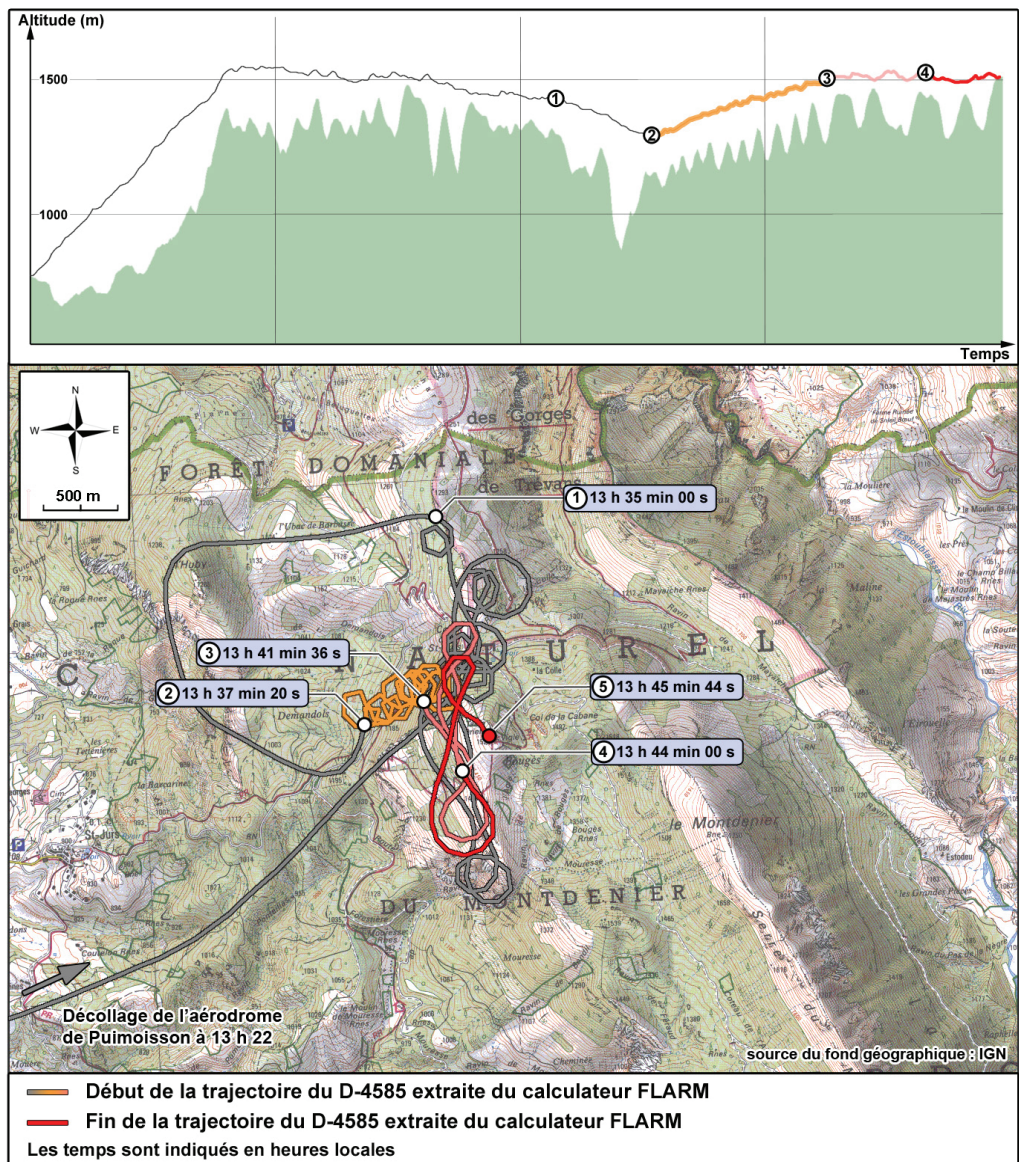
Le pilote effectue des évolutions pendant environ 10 minutes au cours desquelles l'altitude du planeur diminue d'une centaine de mètres. Il s'éloigne ① avant de revenir vers la même zone d'évolution ②. Il est alors à une altitude de 1 280 m. Il effectue des virages et gagne 200 m d'altitude ③. Il effectue ensuite des « huit » sans gagner d'altitude ④.

Le pilote indique que, lorsqu'il engage un virage en se rapprochant du relief, l'altitude et la vitesse diminuent brutalement. Il pense alors qu'il ne pourra pas éviter le relief et atterrit en urgence sur une zone plane située à 1 505 m d'altitude. L'aéronef est endommagé lors de l'atterrissage, en raison de la nature accidentée du sol.
