# Rapport

Accident survenu le **4 juillet 2012**  
à **Franqueville-Saint-Pierre (76)**  
à **l'avion Piper Aircraft PA-34-220T Seneca III**  
immatriculé **D-GABE**  
exploité par **Pixair Survey**

**BEA**

## Panne d'essence en finale, collision avec le sol lors d'un vol de relais radio

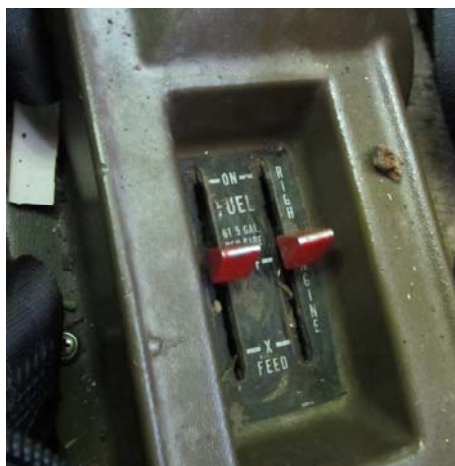
Figure 1 – sélecteurs carburant du D-GABE

Si nécessaire, les sélecteurs peuvent être mis en position « *CROSS FEED* », ce qui permet d'alimenter un moteur avec le carburant du réservoir de l'aile opposée. La sélection de la position « *CROSS FEED* » n'est prévue dans le manuel de vol qu'en cas de panne d'un moteur. Cette sélection permet d'alimenter le moteur opérant avec le carburant des deux réservoirs. La logique du retour carburant n'est pas modifiée en position « *CROSS FEED* ».

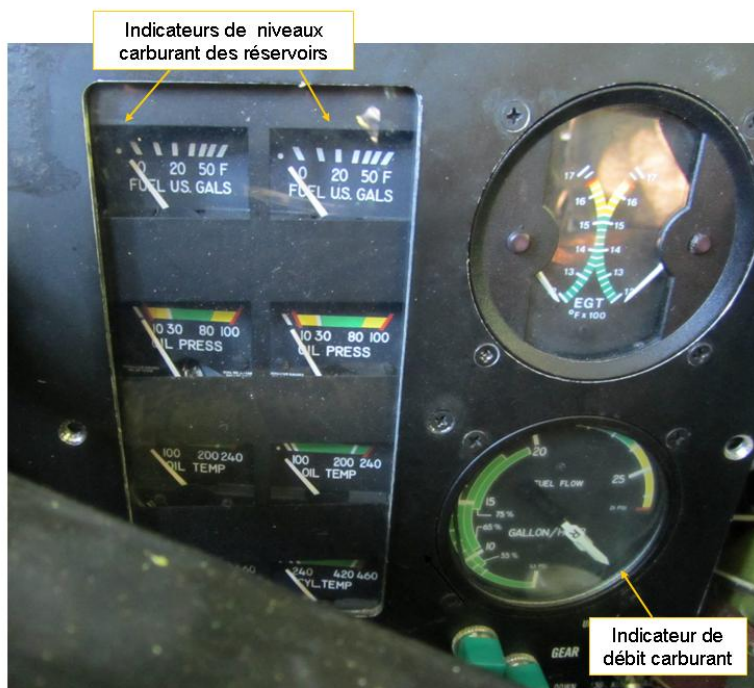
L'avion est équipé d'un indicateur de débit carburant instantané à aiguilles et d'un indicateur de niveau carburant pour chacun des réservoirs. Il n'y a pas d'indicateur de bas niveau carburant.

Figure 2 - photographie des indicateurs carburant du D-GABE prise après l'accident

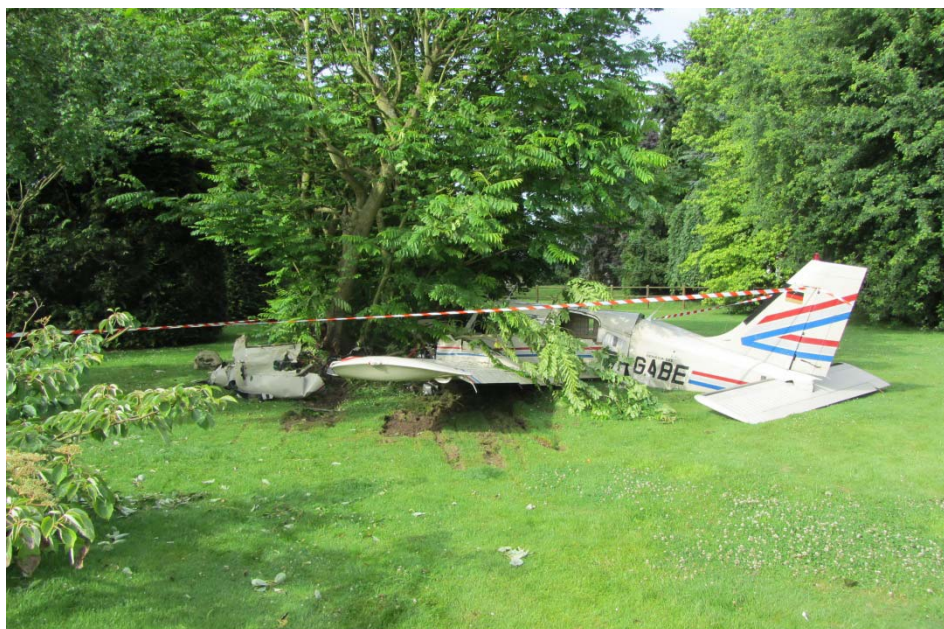
L'accident a eu lieu à proximité d'une habitation dans un jardin paysagé d'une superficie d'environ 1 000 m<sup>2</sup>. L'avion est arrivé les ailes presque horizontales suivant une pente de descente importante. Le moteur gauche a heurté un rocher situé devant des arbres. L'avion a pivoté sur la gauche et s'est immobilisé dans les arbres. Le poste de pilotage est passé entre les troncs et n'a pas subi d'impact important.

Figure 5 - photographie prise dans le sens de la trajectoire d'impact

Les déformations des hélices et les traces sur la végétation montrent qu'aucun des deux moteurs ne délivrait de puissance lors de l'impact. L'observation des moteurs, notamment des filtres et des pompes, a révélé l'absence de carburant dans les moteurs. Le réservoir de l'aile droite ne contenait pas de carburant, celui de l'aile gauche en contenait environ 13 USG.
