## Décrochage en virage, collision avec le sol

| <b>Aéronef</b> | Motoplaneur Glaser Dirks DG 400 immatriculé D-KBEM |
| <b>Date et heure</b> | 18 juin 2012 à 13 h 36 <sup>(1)</sup> |
| <b>Lieu</b> | La Pierre (05), altitude 1 350 m |

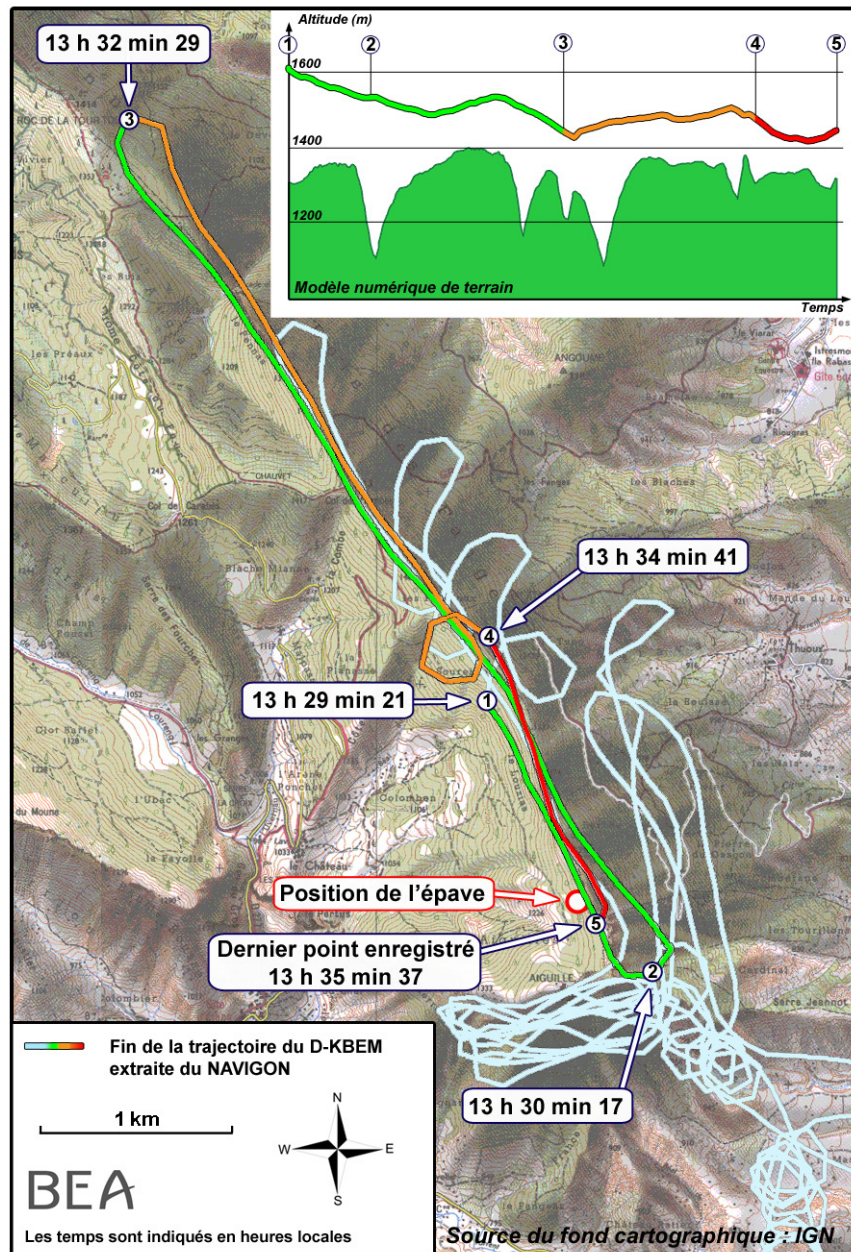
A la suite de plusieurs passages sur la ligne de crête d'un relief orienté sud-est / nord-ouest, le pilote perd le contrôle du motoplaneur lors d'un virage à droite. Les données enregistrées dans le récepteur GNSS montrent que la vitesse sol a diminué entre les points 4 et 5 (voir trajectographie ci-après) jusqu'à atteindre des valeurs proches de 80 km/h.

Trajectographie du vol de l'accident

L'accident est probablement dû à une surveillance insuffisante de la vitesse par le pilote au cours du virage.
