Collision avec les arbres lors d'un vol de pente à faible hauteur

| Aéronef | Planeur motorisé Schempp-Hirth Discus 2T immatriculé D-KDGY |
| Date et heure | Vendredi 22 juin 2012 à 17 h 49 ⁽¹⁾ |
| Lieu | Le Collet d'Allevard (38), altitude 1 575 m |

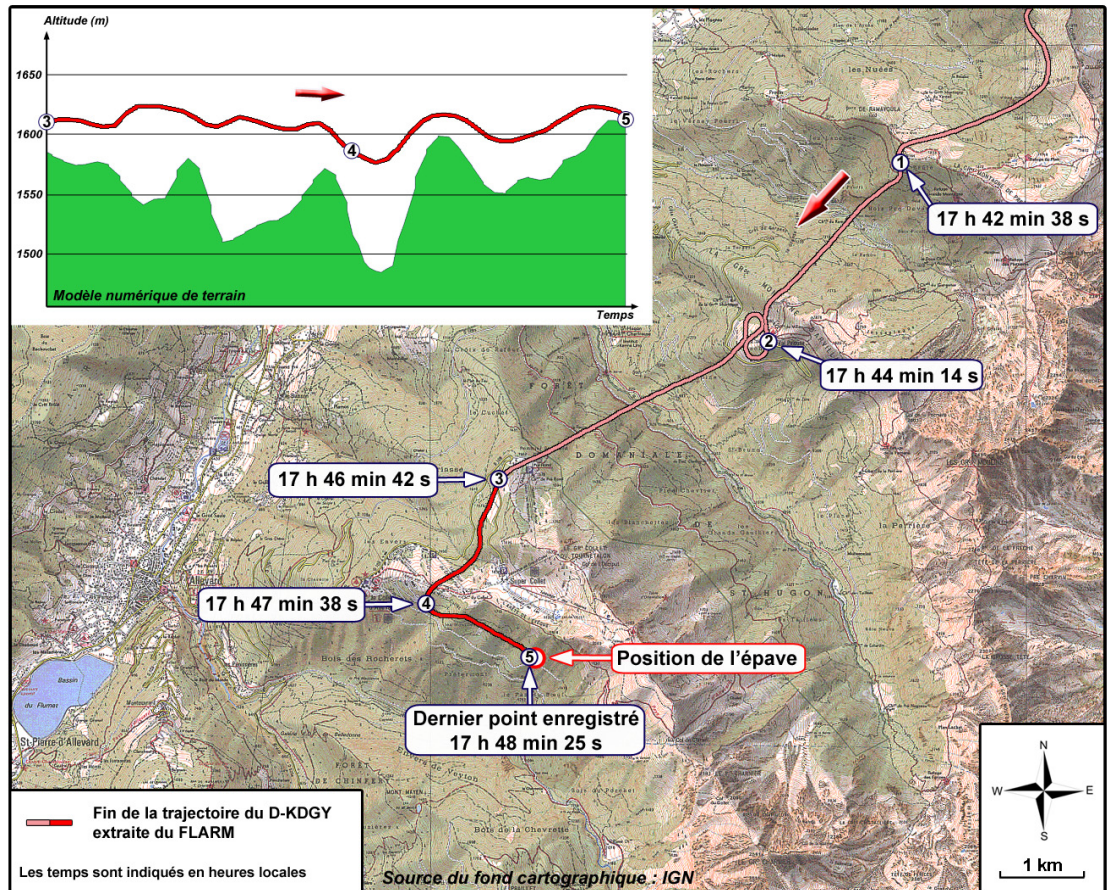
Trajectographie de la fin du vol

Après environ 7 heures 30 minutes de vol, le pilote recherche des ascendances dans la région d'Allevard. Il indique qu'il se dirige vers l'est en direction de reliefs plus élevés exposés à l'ouest. Les données issues de l'exploitation du FLARM montrent que le pilote évolue dans un cirque montagneux en suivant le relief à faible hauteur. Il retrouve des ascendances et poursuit le long d'une pente dont l'altitude augmente. Dans la minute précédant la collision avec les arbres, la vitesse sol diminue de 110 vers 80 km/h.

La trajectographie de la fin du vol montre notamment que le pilote avait d'autres trajectoires possibles lui garantissant des marges d'évolution en hauteur supérieures.
