Perte de références visuelles en finale sous la neige, collision avec le sol

Aéronef	Avion Socata TBM 700 immatriculé D-FALF
Date et heure	10 février 2012 vers 17 h 30 ⁽¹⁾
Exploitant	Privé
Lieu	Aérodrome de Cuers Pierrefeu (83)
Conséquences	Pilote et passagers légèrement blessés ; avion détruit

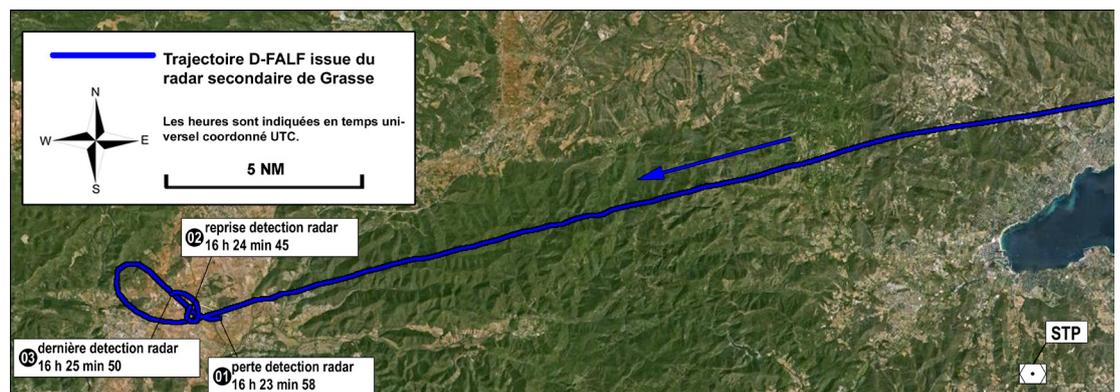
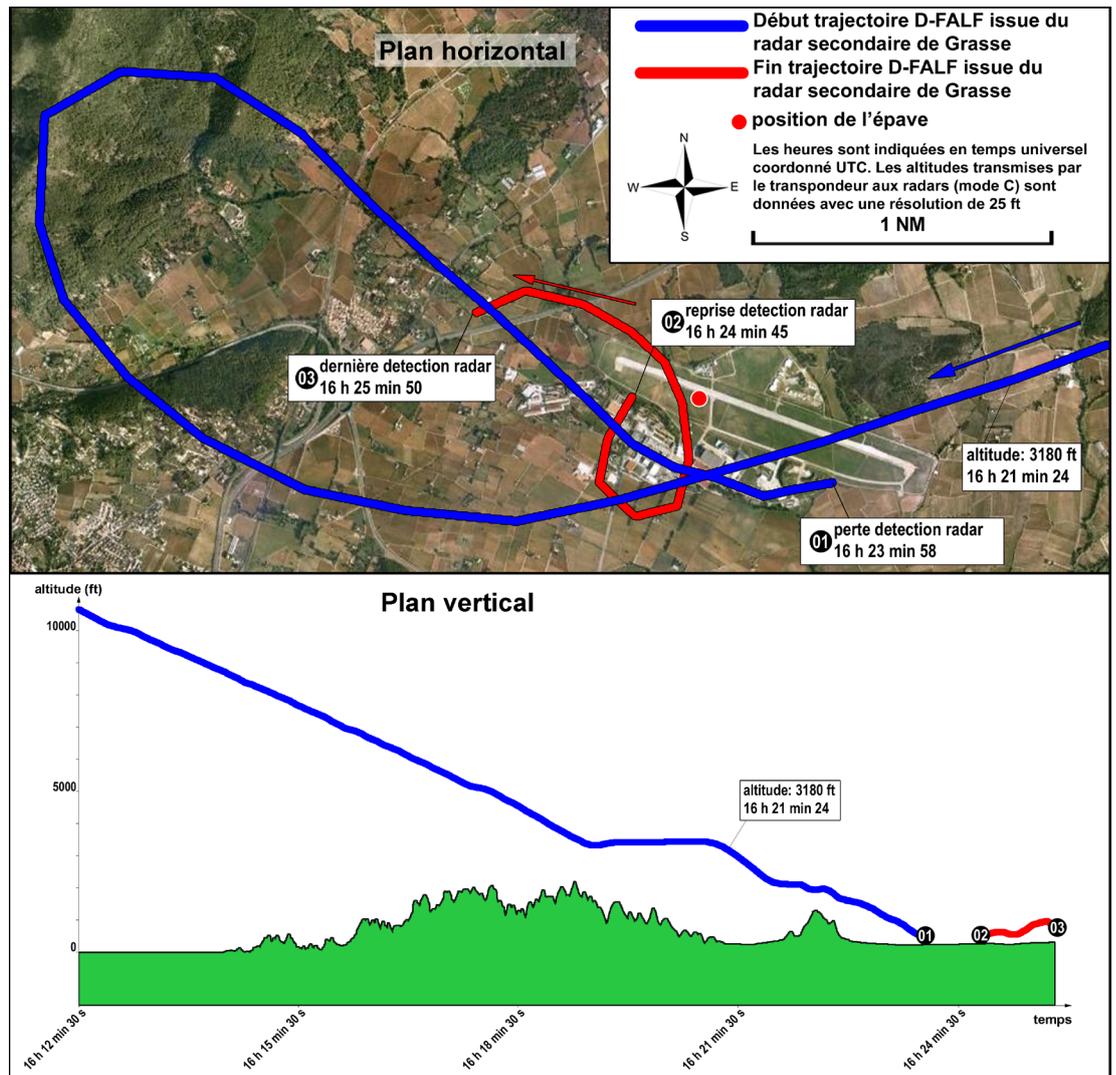
Les trajectoires de l'avion ont pu être partiellement reconstituées grâce aux enregistrements radar. Elles montrent que le pilote a effectué au moins trois survols de la piste avant de tenter d'atterrir.

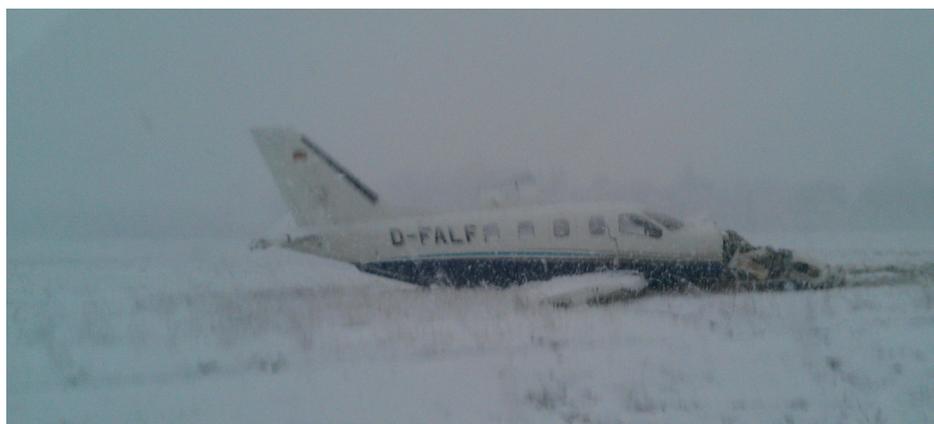
Photo de l'épave environ 10 minutes après l'accident

L'examen de l'épave a confirmé que l'avion avait heurté le sol avec une forte inclinaison à gauche. Le train d'atterrissage était sorti et les volets positionnés au cran 10°. Le moteur fournissait de la puissance au moment de l'impact, sans qu'il soit possible d'en déterminer précisément le niveau. Une forte odeur de kérosène régnait à proximité de l'épave. Dans le poste de pilotage, le sélecteur inertiel a été retrouvé sur la position « OFF ».
